OFICIO N° AI-INF-120-19

INFORME – ESTUDIO DE LA II ETAPA DE LA CONSTRUCCIÓN DEL EDIFICIO DE RED DE CUIDO EN URBANIZACIÓN LA CAPRI – DISTRITO SAN MIGUEL DE DESAMPARADOS

Valorar en materia de ingeniería civil el sistema de control interno con respecto a la “II Etapa de la Construcción del Edificio de Red de Cuido en Urbanización La Capri, San Miguel de Desamparados”.

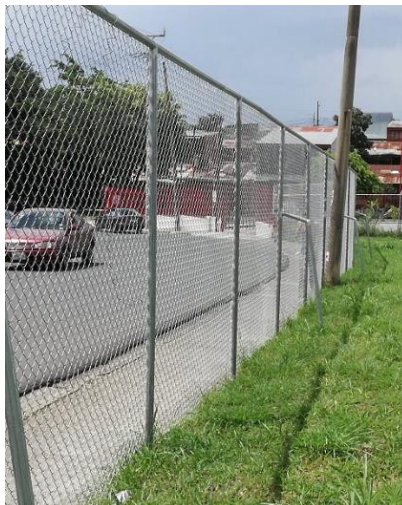
Una probable causa del porque no se observa algún tipo de representación gráfica se puede deber a que al ser una estructura que tiene un procedimiento estándar en la fabricación y colocación, dicha actividad se podría analizar y especificar lo que se va a realizar, en sitio. Sin embargo, en el cuaderno de Bitácora no se observa ningún tipo de anotación referente a este punto, lo que ocasiona que el contratante realice la obra a criterio propio, originando que lo entregado no se ajuste a ningún tipo de especificación para ser revisada y aceptada por parte de la inspección.

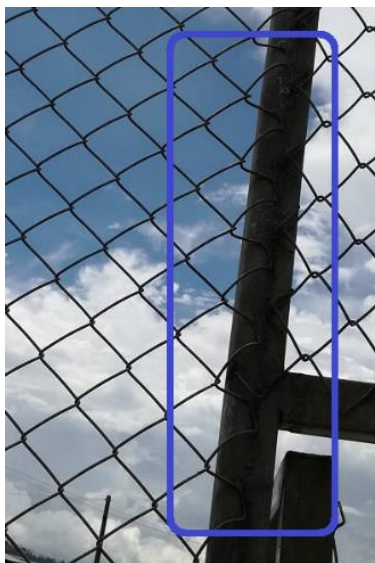
- i. La sujeción a los tubos verticales u horizontales de la malla se realizó sin entrelazar entre los rombos de la malla una varilla que permita una mayor área de contacto para la colocación de los cordones de soldadura. La no colocación de dicha varilla ocasiona que la fijación de la malla a los tubos verticales u horizontales se tenga que realizar por medio de puntos de soldadura, los cuales al aplicarles algún tipo de apalancamiento cederán con facilidad.

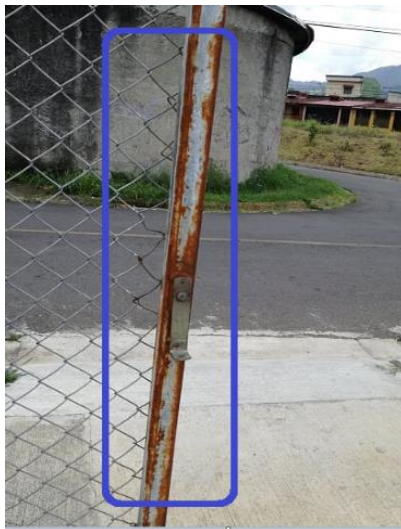
- ii. Tubos con áreas de corrosión, a los cuales se les deberá dar mantenimiento para que no sea vea afectada la vida útil del mismo.

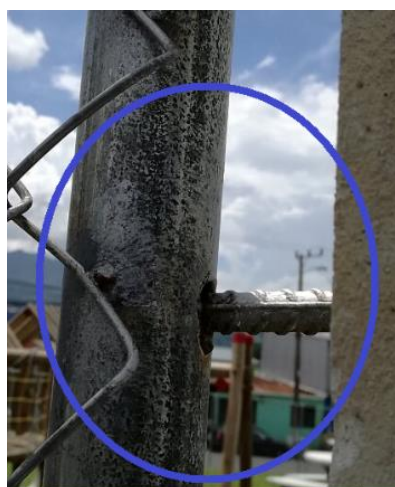
- iii. Al realizar la fijación del tubo de la malla a otro elemento perforaron el tubo y no repararon la perforación, lo que permite el paso del agua por la parte interna del tubo lo que reduce la vida útil del tubo.

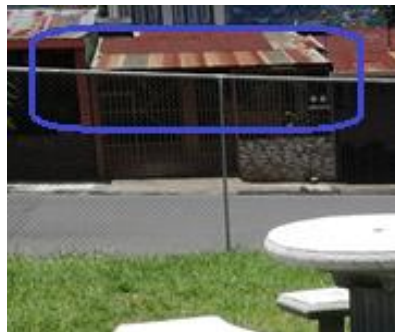
- iv. La malla perimetral no presenta ningún tipo de seguridad en la parte superior, por lo que cualquier persona se pasaría con facilidad.

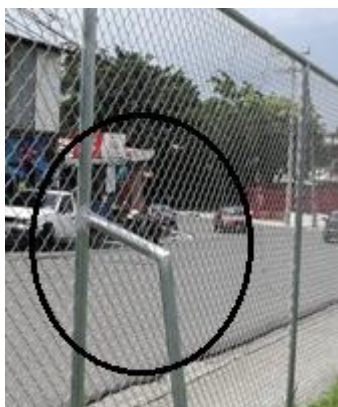
- v. Los arriostres se colocaron a media altura, lo que reduce el área de apoyo. Además de que no es una práctica constructiva habitual.

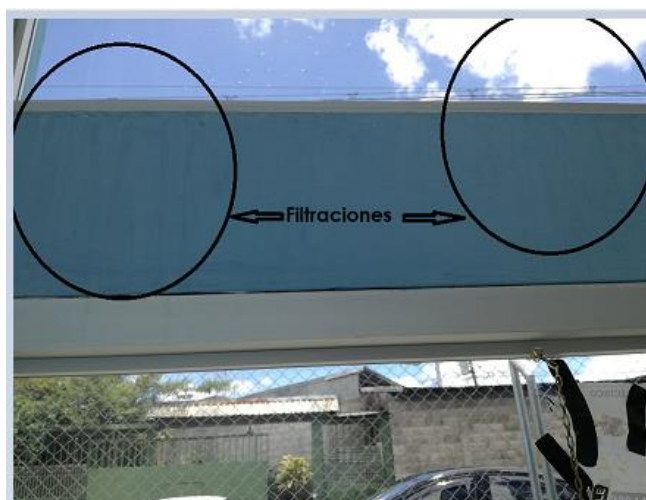
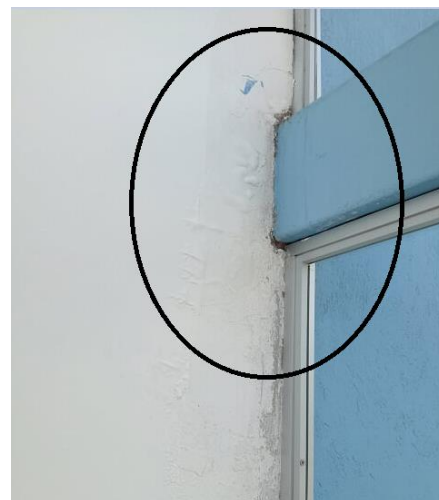
El acceso principal de la edificación la cual está construida en marquetería de aluminio con cerramiento en vidrios transparentes presenta problemas técnicos-constructivos en los siguientes puntos:

- ii. La puerta se encuentra desplomada, producto de esto no cierra con facilidad y los cierres de seguridad no se pueden poner.
- iii. El umbral se encuentra suelto en un extremo.

Una posible causa de las filtraciones es que la aplicación del sello de los marcos de aluminio se realizó de forma deficiente por lo que está permitiendo el paso del agua. Es urgente que se realicen las reparaciones pertinentes para evitar que se sigan dañando los acabados de las paredes internas. Con respecto a las puertas de vidrio principales una causa de sus deficiencias se puede deber a los herrajes utilizados, por lo que la supervisión del proyecto tendrá que analizar y comunicar al contratista si repara o sustituye los elementos que presentan problemas para el buen funcionamiento de las puertas.

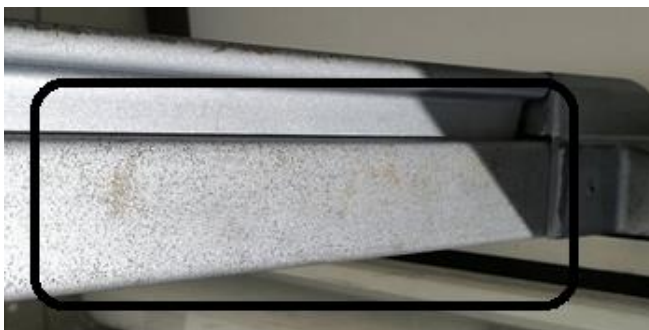
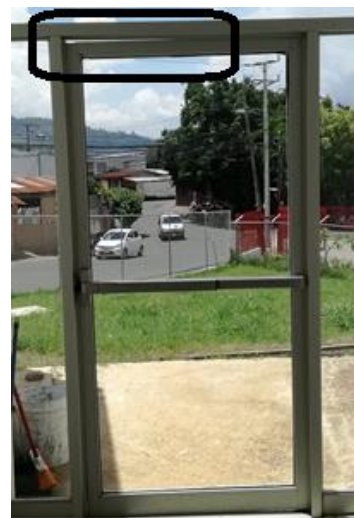
La salida de emergencia se encuentra desplomada impidiendo que se cierre de una forma fácil, su cerradura que en este caso es una barra antipánico muestra un alto grado de deterioro (Oxidación).

Una posible causa de que se estén presentando estas condiciones se puede deber a la calidad de los herrajes y cerraduras instaladas. Esta condición puede ocasionar que la puerta se desprenda, que dañe las piezas de piso y que se pierda la seguridad tanto de los usuarios como del edificio.

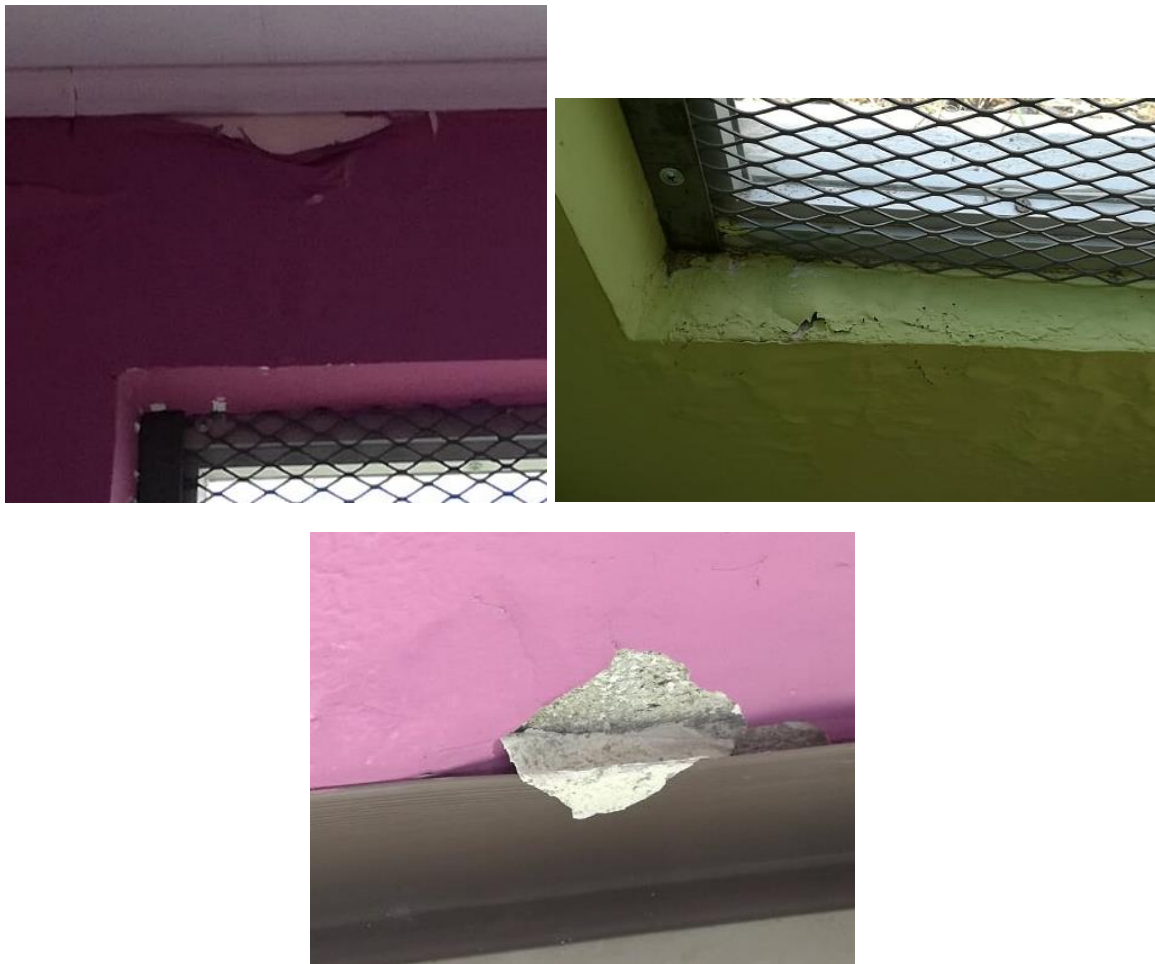
En las paredes donde se encuentran los ventanales se ven los daños que está causando el agua que se filtra a la parte interna de la edificación.

Dos posibles causas de que esta área se vea afectada por humedad se pueden deber a que en la parte superior se encuentra la viga canoa y en las otras áreas se puede deber a que el sellado del marco a las paredes no es el adecuado. Como se puede observar, la humedad va a dañar los acabados de las paredes y por consiguiente obligará a la administración a asignar recursos en una obra nueva para sus reparaciones.

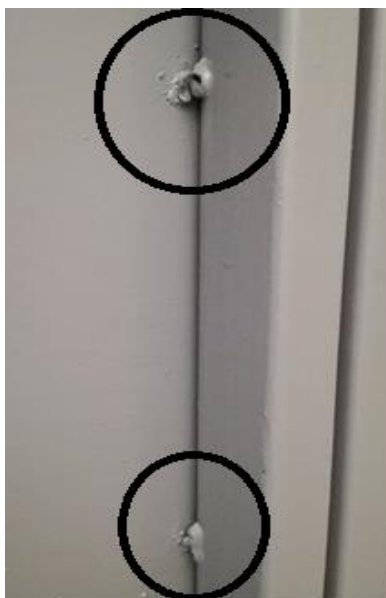
Las divisiones de los baños, las cuales se construyeron en estructura metálica con forros de lámina lisa, a la hora de colocar la soldadura, la misma solamente se punteó y se están reventando los puntos de soldadura, además la estructura en apariencia se construyó y luego se pintó lo que deja zonas sin recubrimiento.

La no presencia de detalles constructivos y de especificaciones técnicas detalladas origina que las mismas se construyan a conveniencia del contratante. La colocación de puntos de soldadura puede ocasionar que las láminas se empiecen a desprender originando un peligro para los usuarios, además la falta de recubrimiento en una estructura metálica colocada en un Servicio Sanitario acelera el proceso de oxidación lo que viene afectar la vida útil de las divisiones.

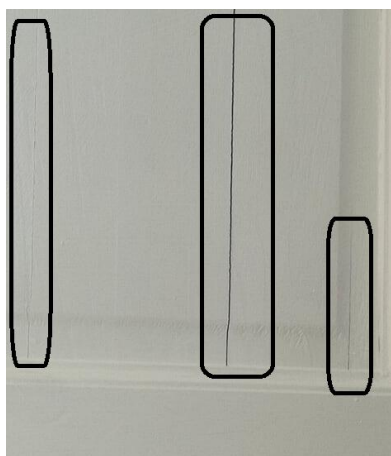
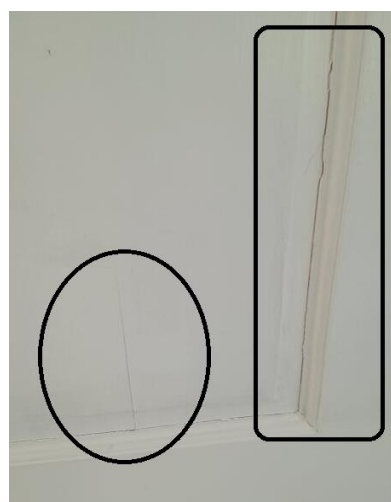
Las puertas de madera presentan reventaduras en los tableros, en el acabado las mismas no fueron lijadas y con el recubrimiento de pintura aplicado no se logra un acabado uniforme.

Las reventaduras son un efecto de que la madera no se encontraba en las condiciones adecuadas que le permitiera soportar los cambios de humedad, lo que va a originar que aparezcan reventaduras las cuales quedan a criterio del inspector si se reparan o se procede al cambio de la puerta. En lo referente a la parte estética esta falta se puede deber a que la especificación técnica no es lo suficientemente clara en las exigencias y procedimientos a ser empleados y aplicados, por lo que lo entregado puede ser que no cumpla con la calidad esperada.

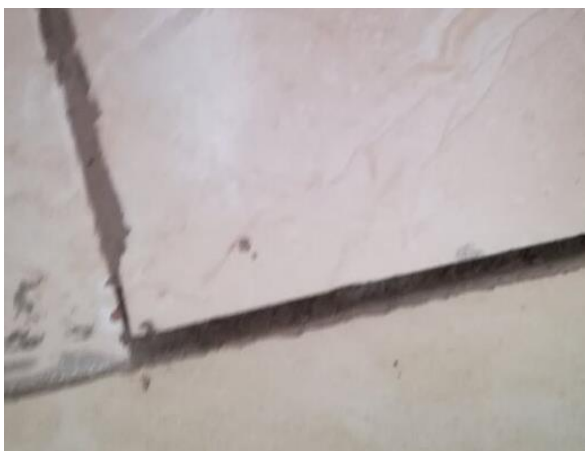
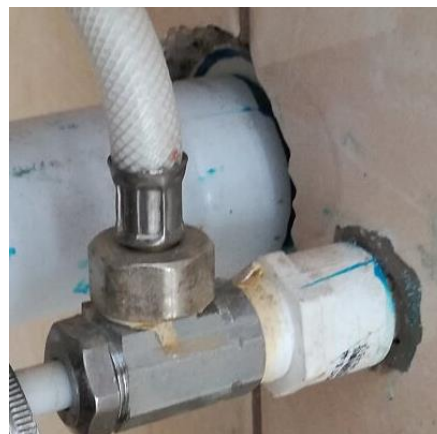
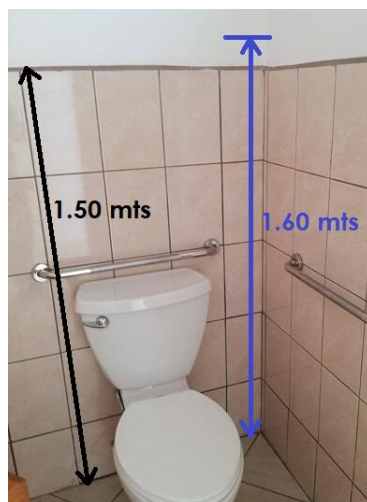
- Cuchillas uniformes.
- Sin detalle en zonas donde se encuentra tubería.

Una posible causa de estas faltas se puede deber a que la calidad de la mano de obra no era la más calificada, y a que la inspección no es lo suficientemente rigurosa para exigir acabados acordes con lo contratado. Si bien estas faltas son de acabados no originan ningún peligro, sin embargo, la administración pagó para que le entregaran obras de calidad con acabados que a la vista sean agradables.

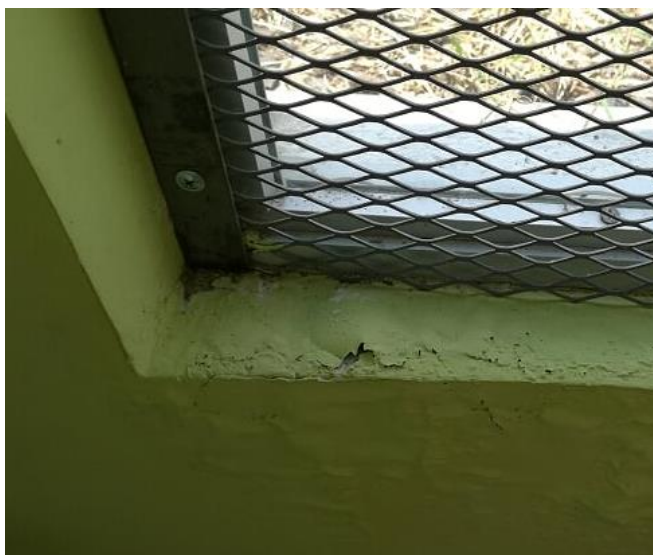
El sistema de seguridad instalado se fijó a los marcos de aluminio de los ventanales con tornillo, por lo que no es de fácil manipulación para que se realicen labores de limpieza, además el tejido de la malla presenta un peligro para los niños ya que permite que los niños introduzcan los dedos en los agujeros de la malla.

Esta inconsistencia se debe a que el cartel descargó la responsabilidad en el contratista y a que el inspector de la obra por omisión o desconocimiento permitió y aceptó lo que el contratista realizó. Estas faltas originan que el sistema no sea apto para realizar la limpieza de los ventanales y el tejido escogido representa un peligro para la integridad física de los niños que asistirán a la institución.

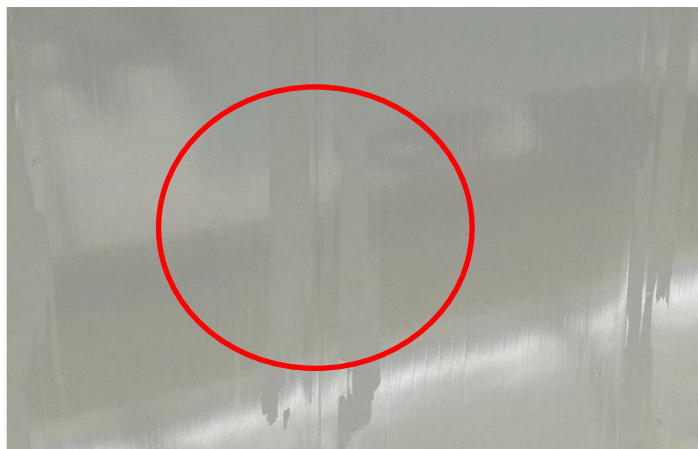
Algunas piezas de los cielos presentan manchas o desprendimiento de la capa brillante.

Dicha falta se puede atribuir a la forma en que se manipularon las piezas a la hora del transporte, bodegaje e instalación de estas. Estas alteraciones pueden originar que la administración tenga que asignar recursos para la reparación de estos.

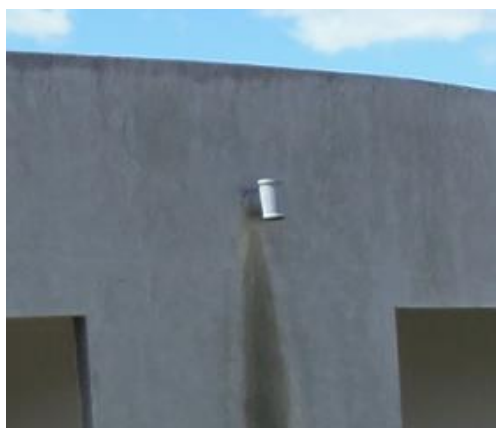
18/01/17

En el contrato anterior la figura instalada es de hierro, sin embargo, el bajante instalado en el nuevo contrato es de PVC el cual se encuentra desalineado, la sujeción se realizó por medio de un tornillo y presenta áreas con oxidación.

Esto se debe a que en el mismo plano de construcción se dan tres opciones para realizar la actividad, aunque dichas diferencias no evidencian consulta alguna ante la inspección. Estas diferencias originan que se utilice un material que a la hora de hacer la unión con el existente no se realice de la forma en que el sistema lo requiere, por lo que la fijación no es la adecuada y dificulta que a la hora de la instalación la misma se logre alinear y aplomar.

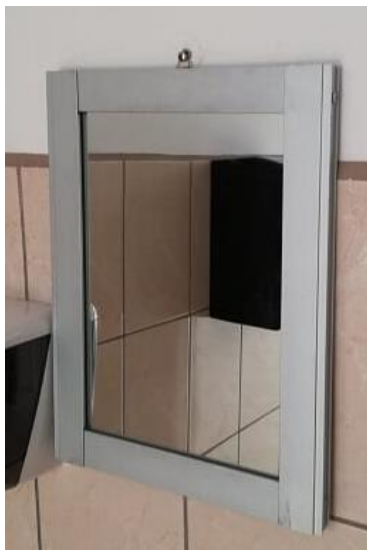
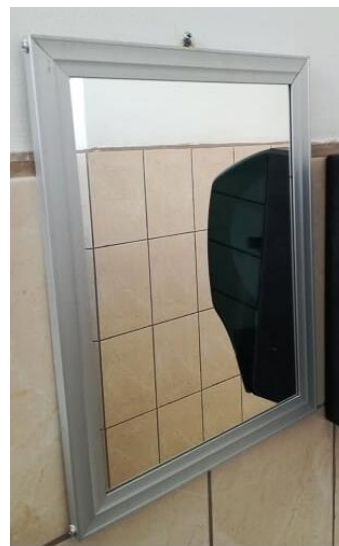
Los espejos colocados en servicios sanitarios muestran diferentes tamaños y con un estilo diferente en los marcos.

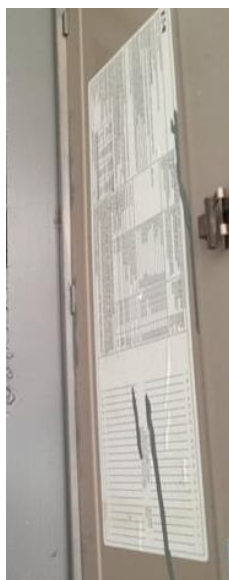
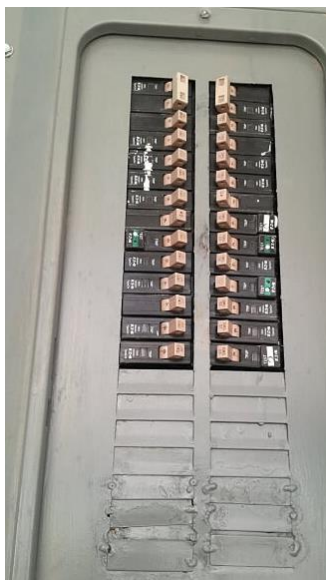
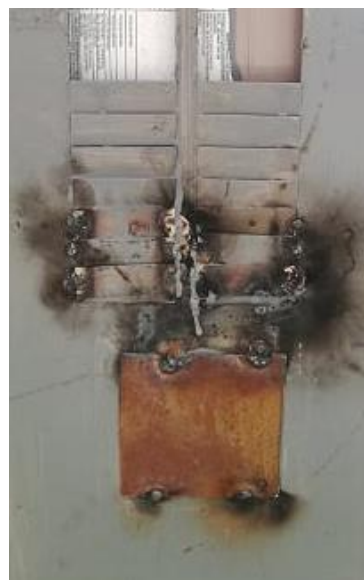
El centro de carga (caja de breaker) presenta las siguientes faltas:

- Identificación y etiquetado de cada salida.
- La tapa no se ajusta a la caja.
- La tapa presenta reparaciones.

Esto se debe a que la inspección incumple con sus obligaciones de verificar no solamente el proceso constructivo sino el cumplimiento de las especificaciones con el fin de asegurar una buena ejecución y que

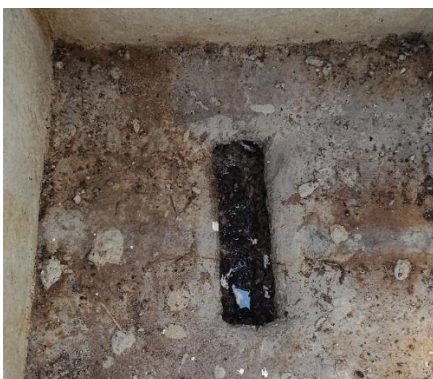
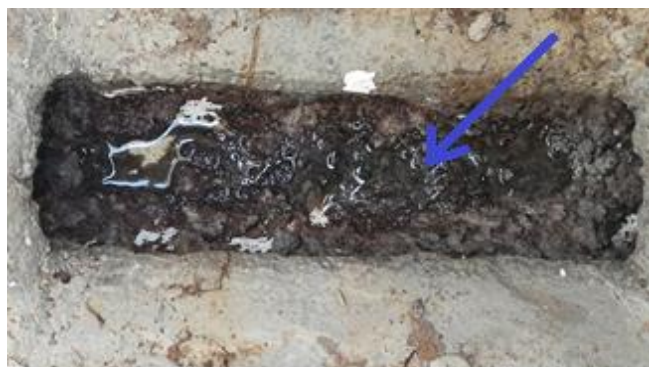
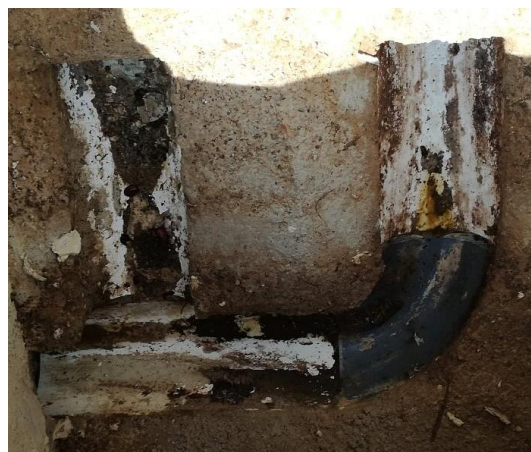
En las cajas de registro sanitarias se observa un material adherido a las paredes de la tubería.

La utilización de mano de obra no capacitada, la falta de supervisión del maestro de obras encargado, así como la falta de inspección de los profesionales responsables dan origen a esta problemática, la cual pone

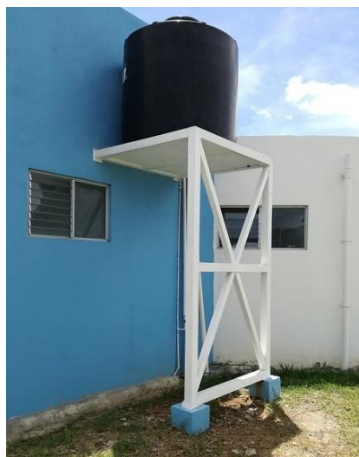
- a) Detalle del diseño de la estructura que soporta el tanque de agua potable.

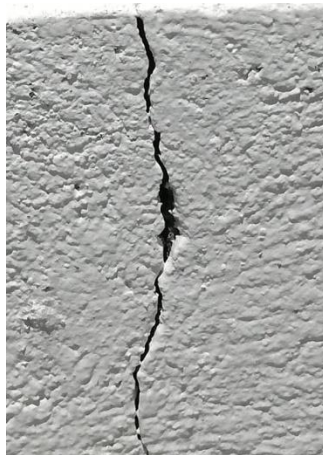
- b) Murete de ventanal con una grieta que en apariencia va más allá de la capa recubrimiento. (Comedor)

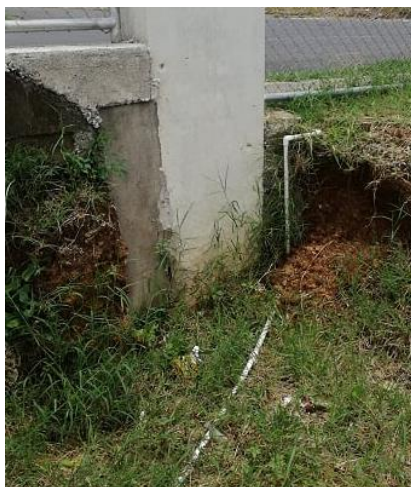
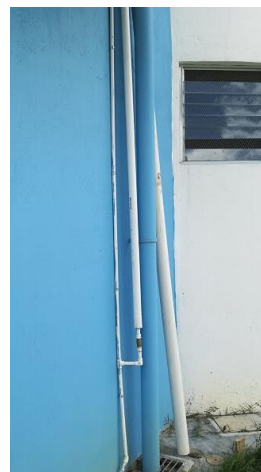
- c) Tuberías expuestas en zonas externas de la edificación. (Zona del tanque de agua, un costado de la rampa)

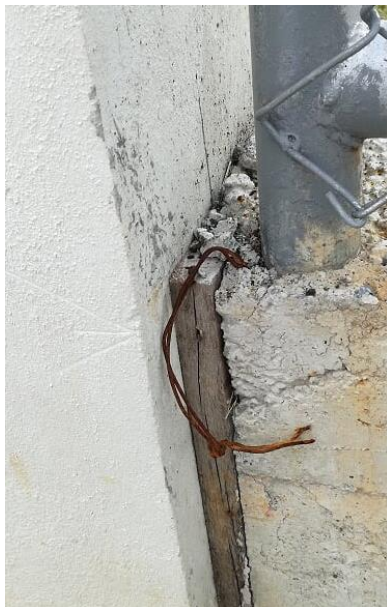
- d) Pieza de madera entre el muro de retención y la columna de la acometida eléctrica.

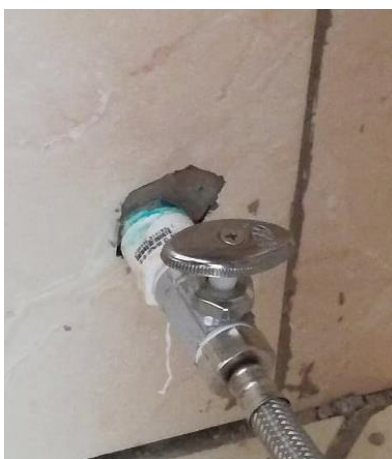
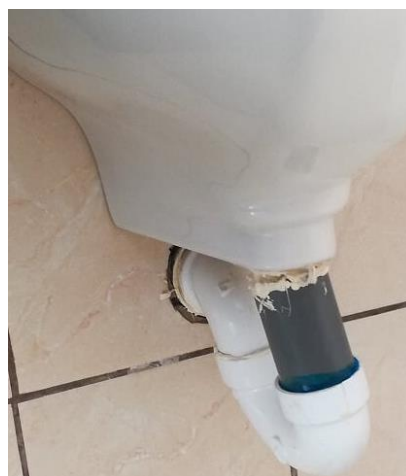
e) Detalles de instalación mecánica carentes de estética.

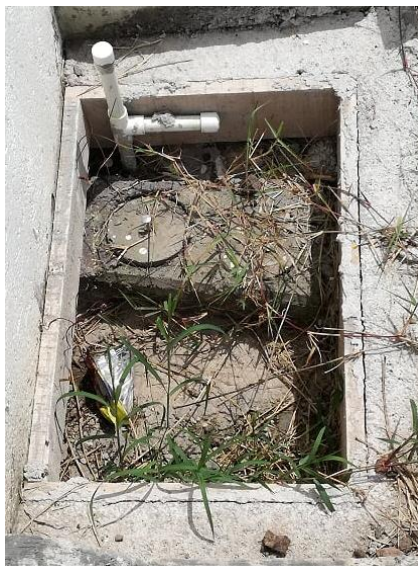
f) Cajas de registro sin tapas.

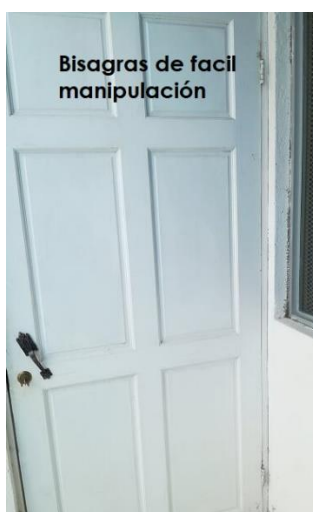
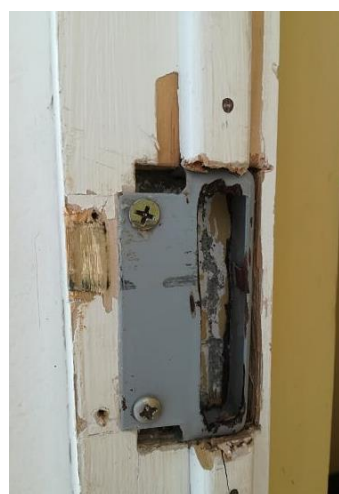
g) Puerta de madera con una defectuosa instalación. (Pilas)

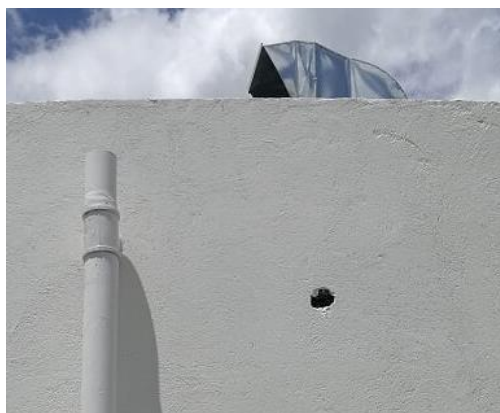
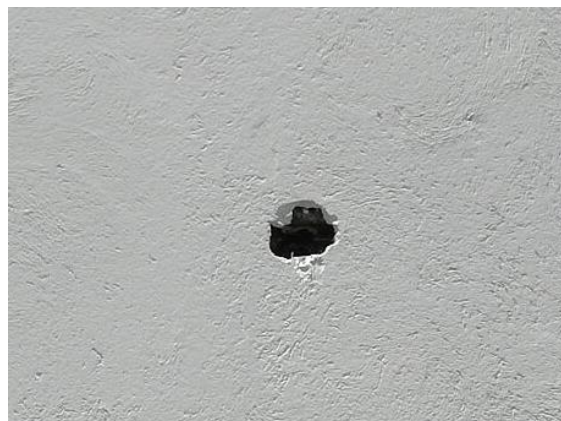
h) Paredes externas presentan aberturas.

Dichas situaciones reducen la vida útil de las actividades, además algunas de estas atentan con la seguridad e integridad física de las personas que utilizaran estas instalaciones.
