20 de febrero del 2018  
**OFICIO N° AI-INF-058-18**

## **INFORME TÉCNICO SOBRE RECARPETEO EN CALLE SAN MARTIN EN SAN ANTONIO DE DESAMPARADOS**

Valorar el proceso de recarpeteo que ejecutó la Unidad Técnica de Gestión Vial, en la calle San Martín en San Antonio de Desamparados

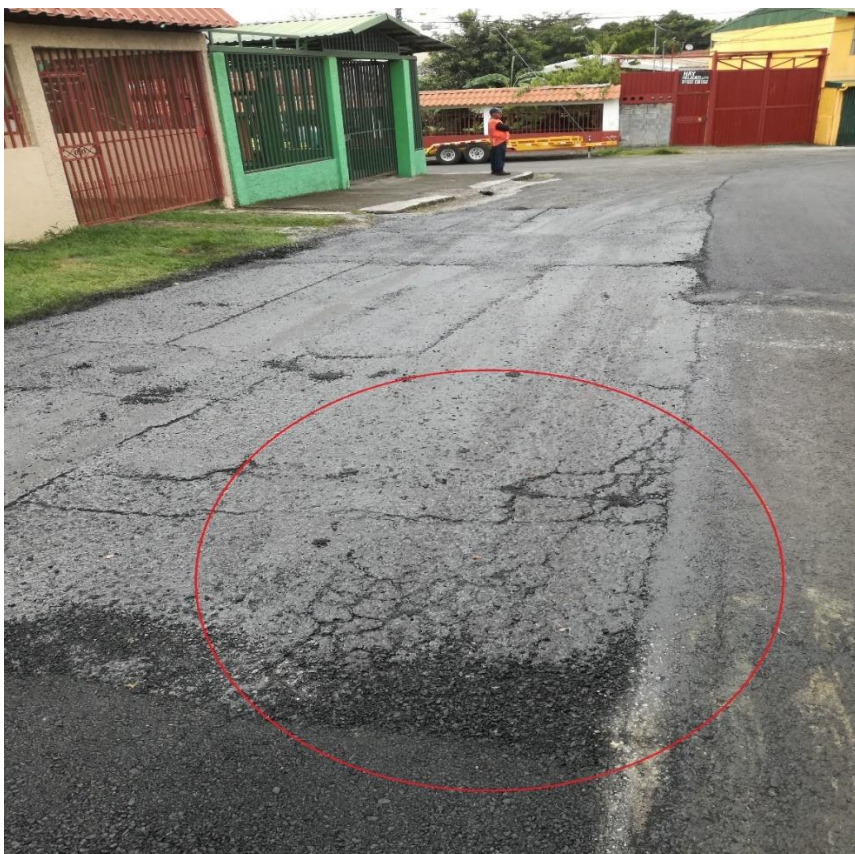
### 2.1.1. Grietas Tipo Piel de Cocodrilo

La carpeta presenta grietas de ancho menor o igual a 3 mm, interconectadas o enlazadas que forman una serie de polígonos que semejan una piel de cocodrilo. Las cuales son ocasionadas por deflexiones excesivas de la carpeta de rodadura al estar apoyada sobre una base o sub-base mal compactada o saturada. Por lo que se debe sanar el área antes de colocar la nueva carpeta para evitar que dicha imperfección se manifieste de nuevo.

4.2. Realizar los estudios de campo y de laboratorio a las carreteras que se van a intervenir, para así determinar el grado de deterioro que presenta la estructura del pavimento, para establecer el tipo de intervención que se le realizará. (Aparte 2.1.1, 2.1.2, 2.1.3, 2.1.5)

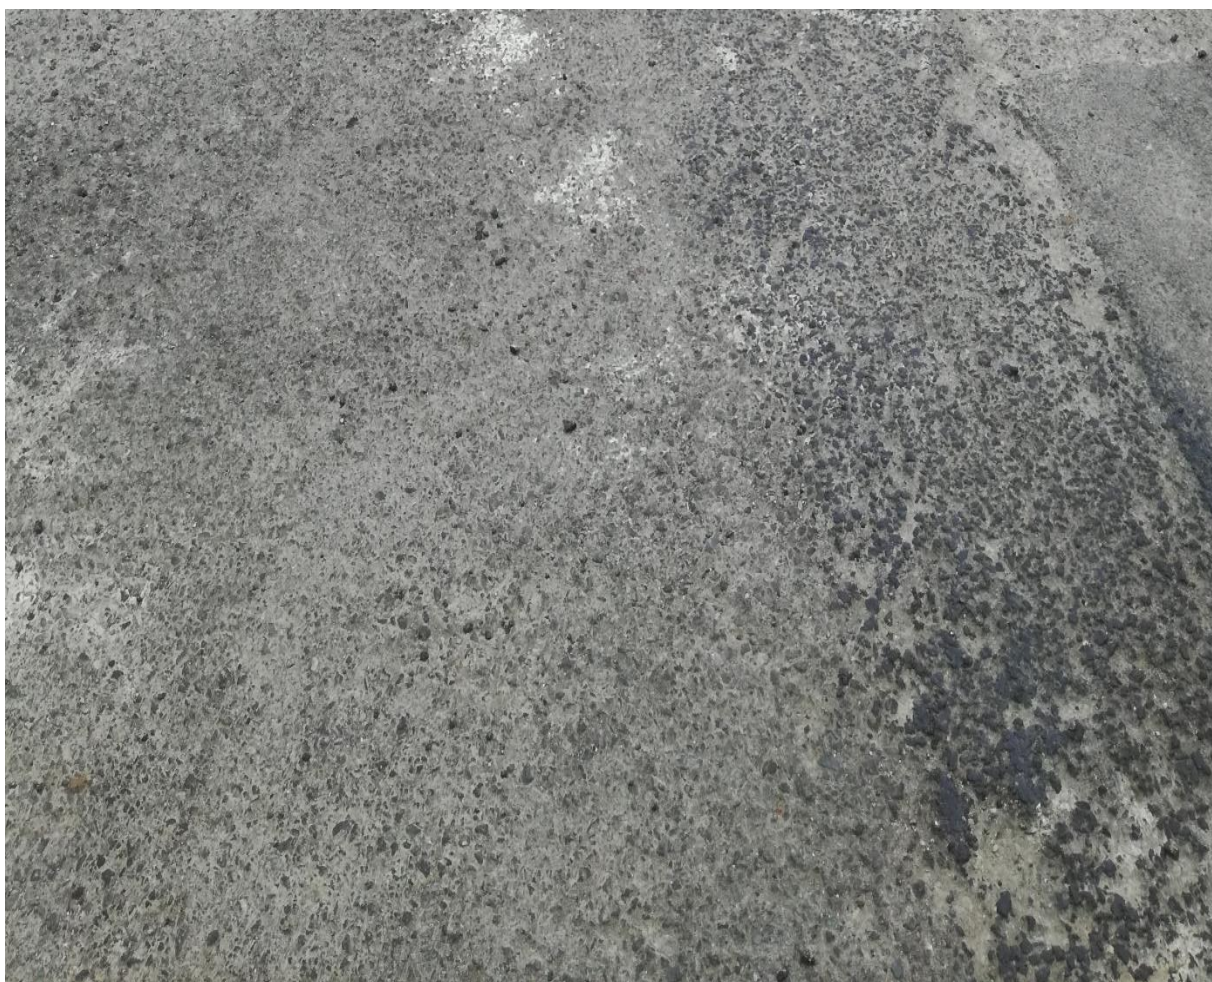
### 2.1.2. Pérdida de Áridos

Se observa el desprendimiento de árido en la superficie de pavimento por la acción continua del tránsito o debido a riegos asfálticos defectuosos. Este deterioro se presenta en forma de estrías longitudinales ubicadas en cualquier parte de la superficie de rodadura y en forma más pronunciada en la zona de rodado. Por lo que se debe contar con un diseño y un control de calidad que garantice la vida útil de la carretera.

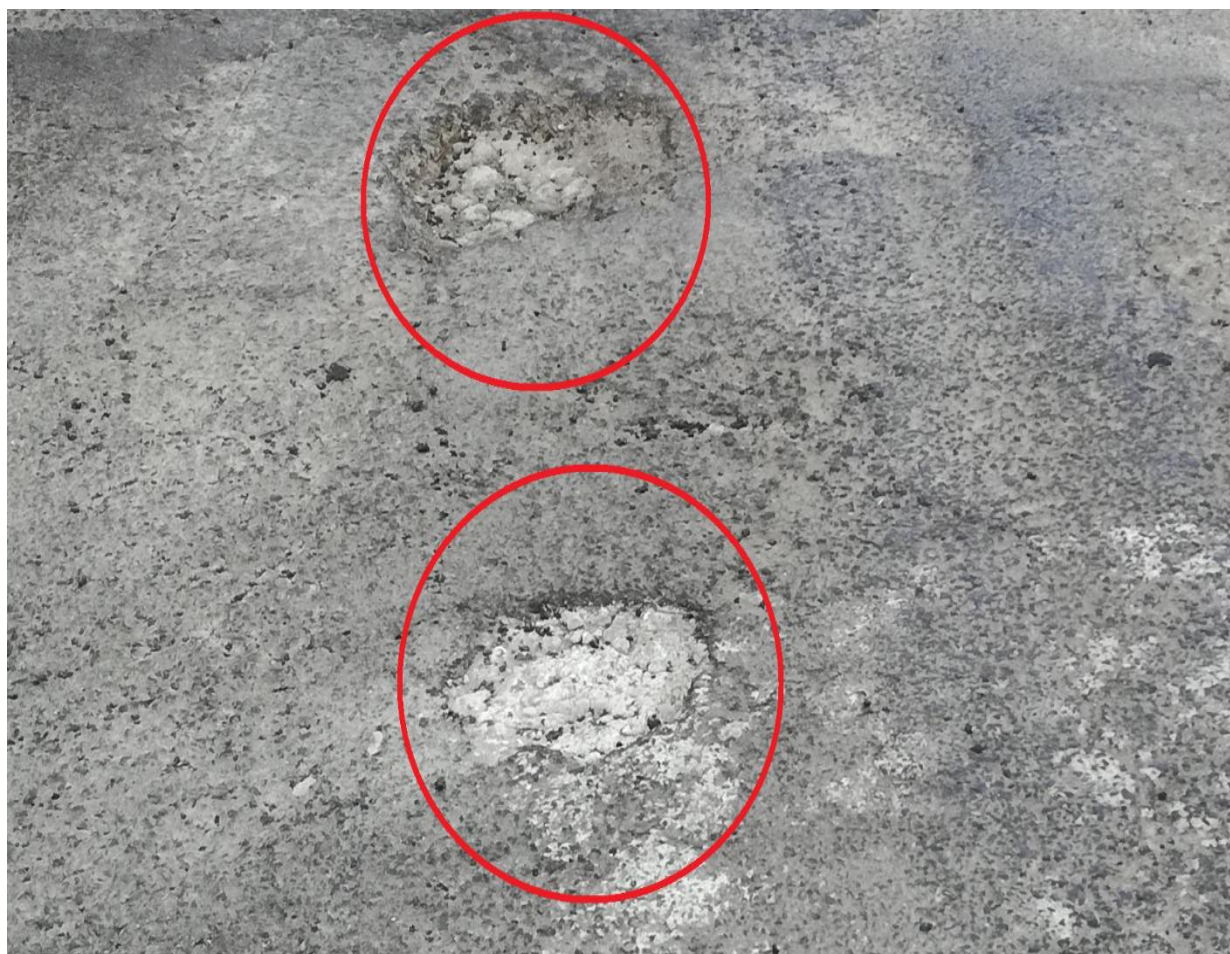
### 2.1.3. Baches Abiertos

Desprendimiento y pérdida localizada de material que conforma la carpeta de rodadura. Generalmente en carpetas asfálticas se presenta con una geometría circular con diámetro variable. Una de las causas por las cuales se originan estos huecos se debe a que son zonas donde la carpeta presenta fisuras y por ende permite el paso del agua lo que afecta la capacidad de soporte de la base o sub-base. El no tratar esta área, aumenta el porcentaje de que dicho deterioro se vuelva a presentar.

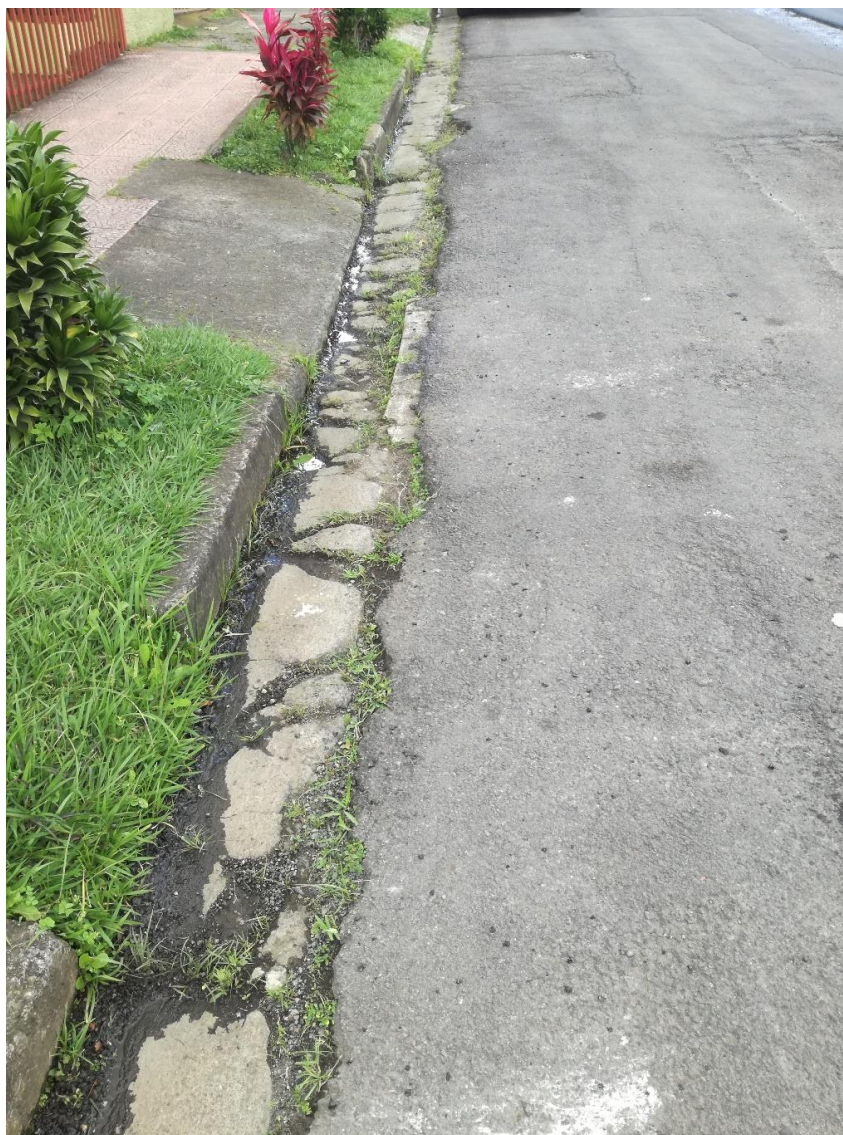
#### 2.1.4. Cunetas en mal estado

Se observa que hay zonas donde las cunetas cumplieron con su periodo de vida, por lo que se requiere de la construcción de las mismas. Este descuido origina que la conducción de las aguas sea deficiente y que estas se filtren afectando la base y la sub-base y por ende el periodo de vida de la calle.

4.3. La reconstrucción de las cunetas en todas aquellas zonas que presenten un deterioro visible, en conjunto con el mejoramiento de la calzada. (Aparte 2.1.4)

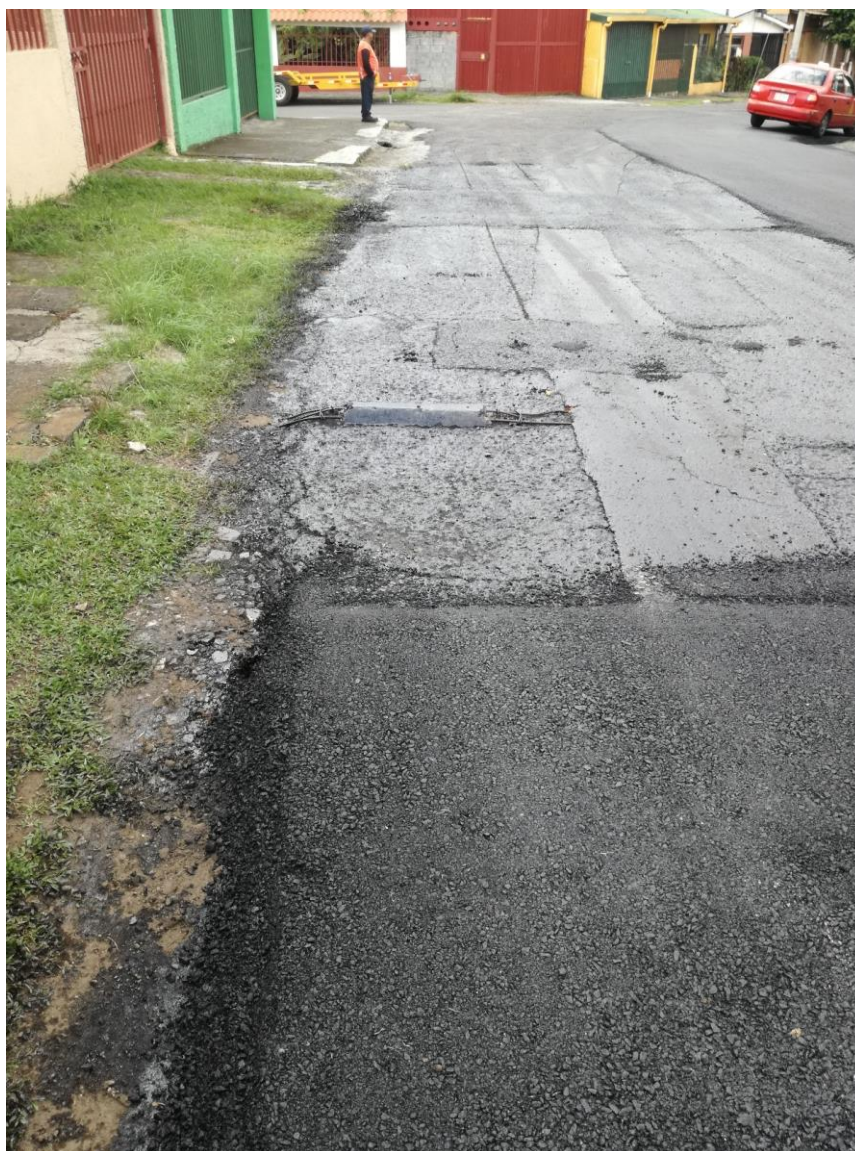
### 2.1.5. Exceso de Bacheo

Se observa áreas muy pequeñas con bacheo hacia varias direcciones. Esto se puede deber a la falta de análisis para determinar una intervención adecuada o a una mala aplicación de la técnica de bacheo. Originando que la administración incurra en gastos adicionales en periodos muy cortos.

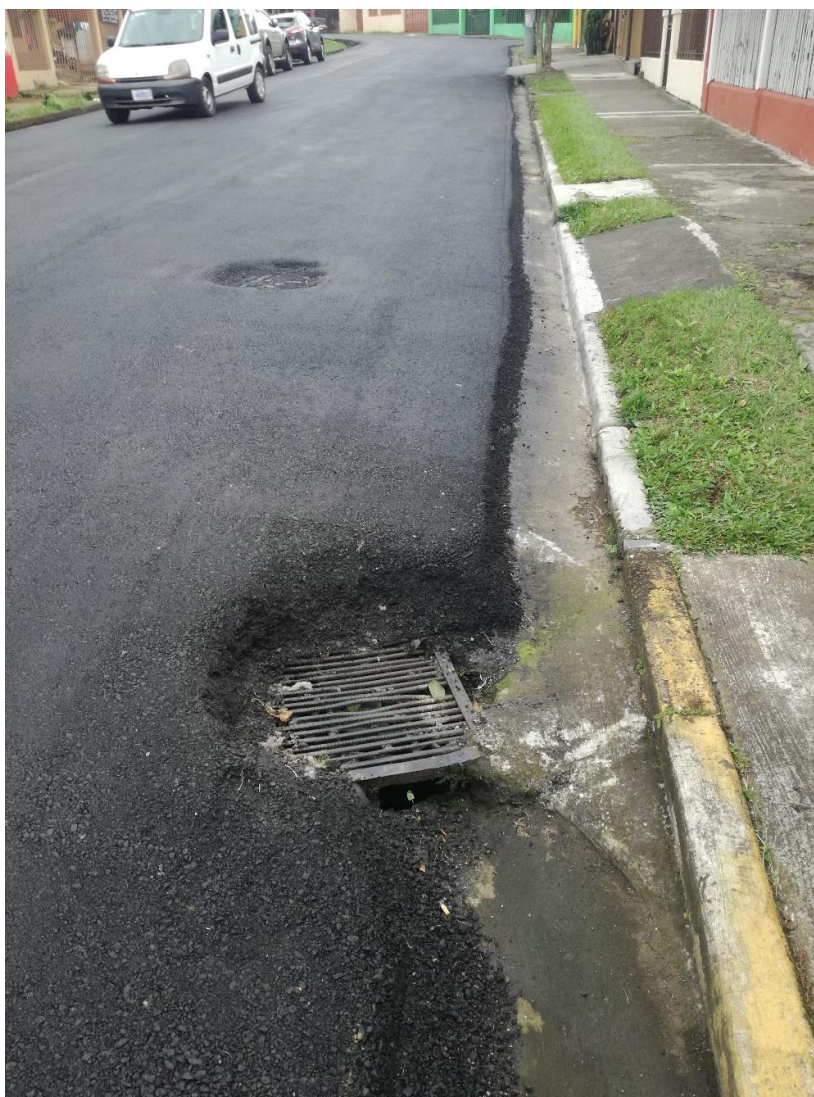
### 2.2.1. Tapas de Alcantarillas Hundidas

Se recarpeteó y hace falta que las tapas de las alcantarillas queden al nivel de la calzada. Lo que originará que se empiecen a presentar fisuras en los bordes y la posible filtración de agua. Dicha inobservancia origina gastos adicionales en el mantenimiento de la carretera.

4.4. Designar un profesional especializado en el campo de la naturaleza del proyecto a ejecutar, con experiencia suficiente para ser el responsable de la inspección de la obra y de controlar que la construcción se realiza cumpliendo cada uno de los requerimientos de acuerdo a las especificaciones del proyecto. (Aparte 2.2.1, 2.2.2, 2.2.3, 2.2.4)

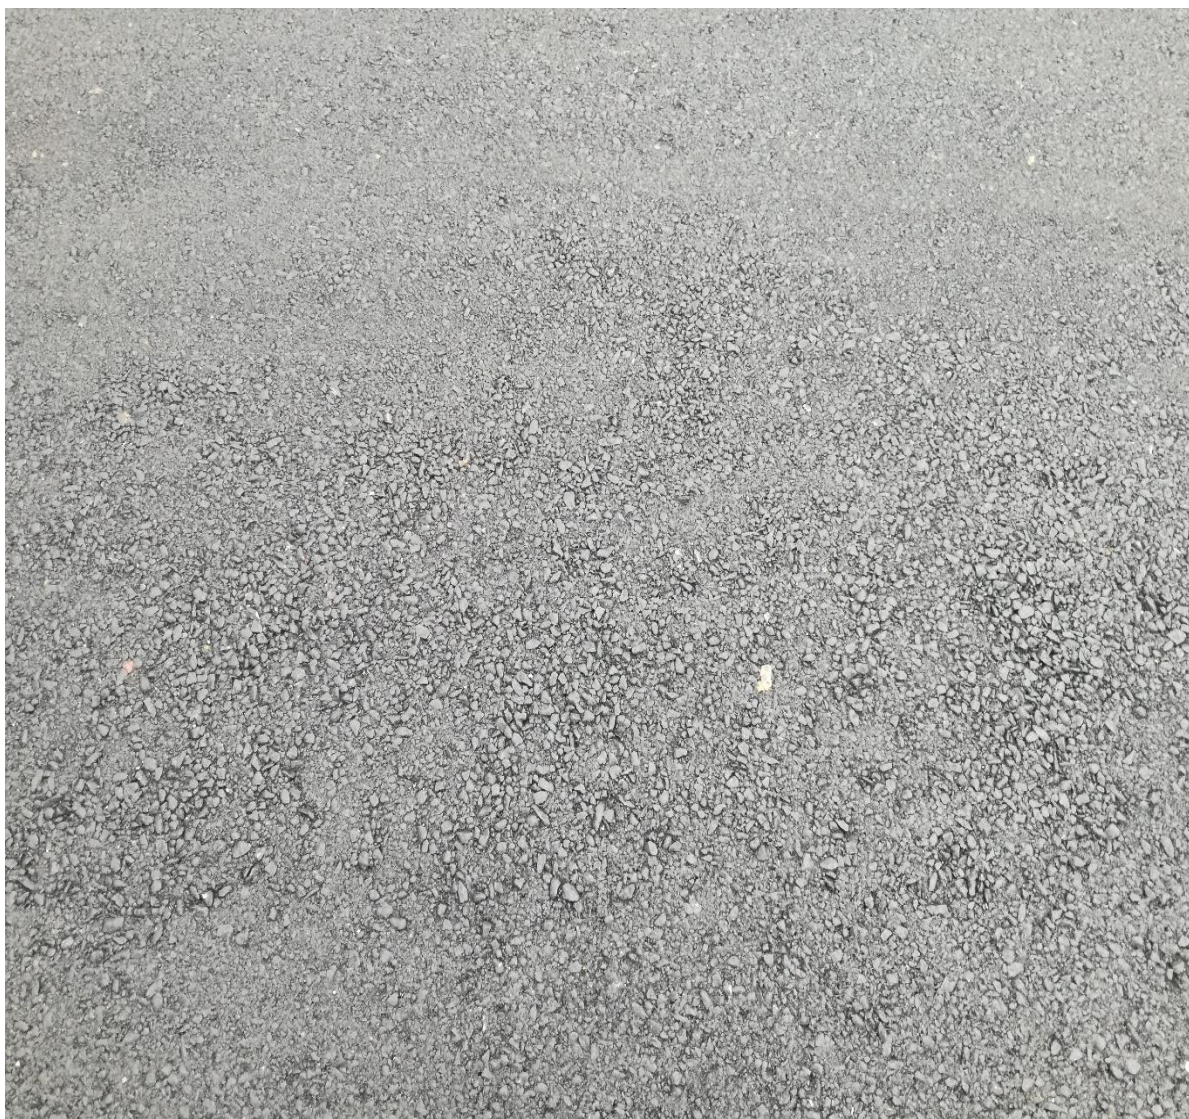
### 2.2.2. Agregado grueso Visible

En una gran cantidad de zonas se observa el agregado grueso, una de las causas se debe a una aparente deficiencia en la granulometría de la mezcla o por deficiencias durante la colocación. Esta falta de supervisión dará origen a que la vida útil de la carpeta sea muy limitada.

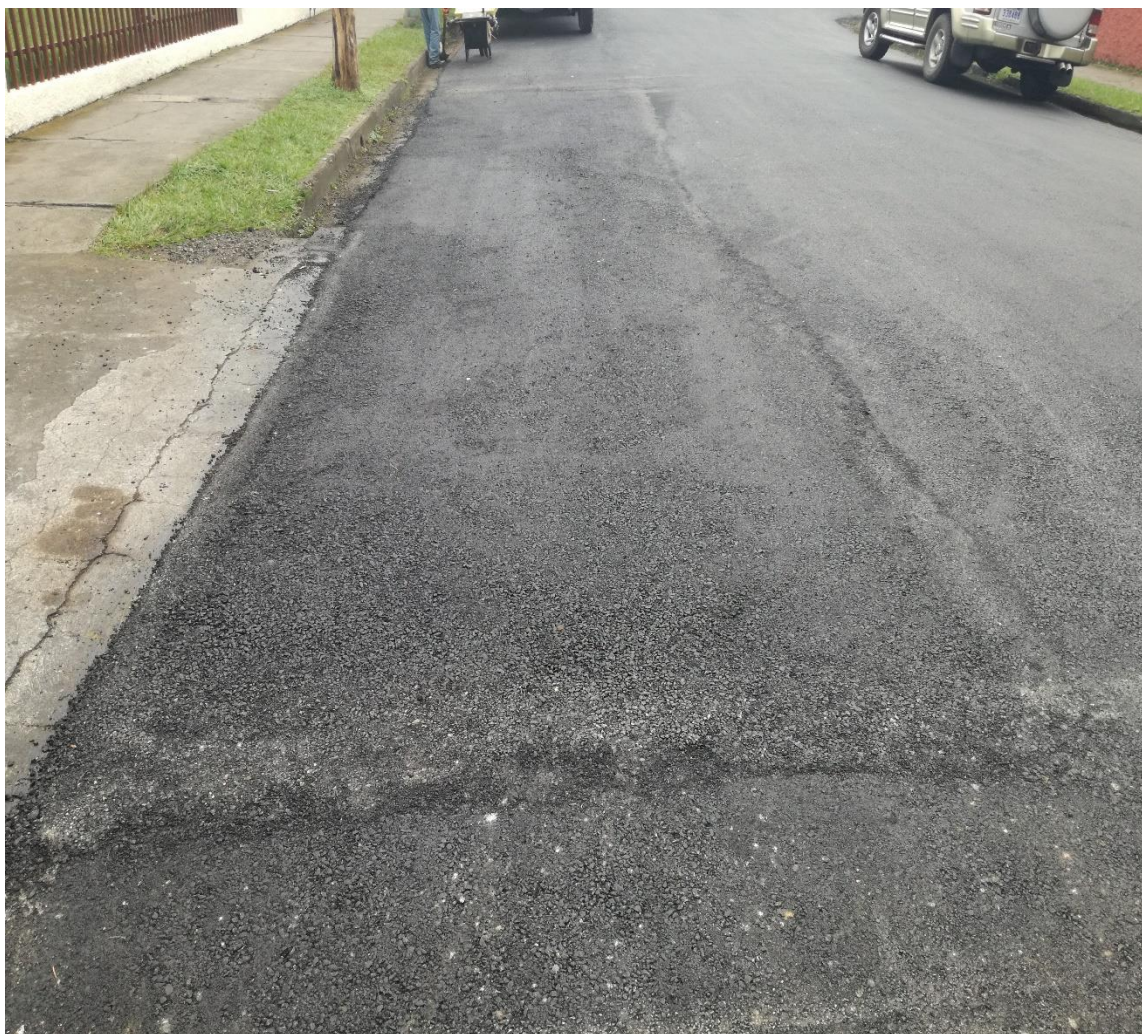
### 2.2.3. Bache

Se observa un área la cual fue colocada posterior a la finalización del recarpeteo, con un procedimiento inadecuado para la unión con el asfalto existente. Dicho aspecto se debe a la falta de supervisión por el encargado del proyecto.

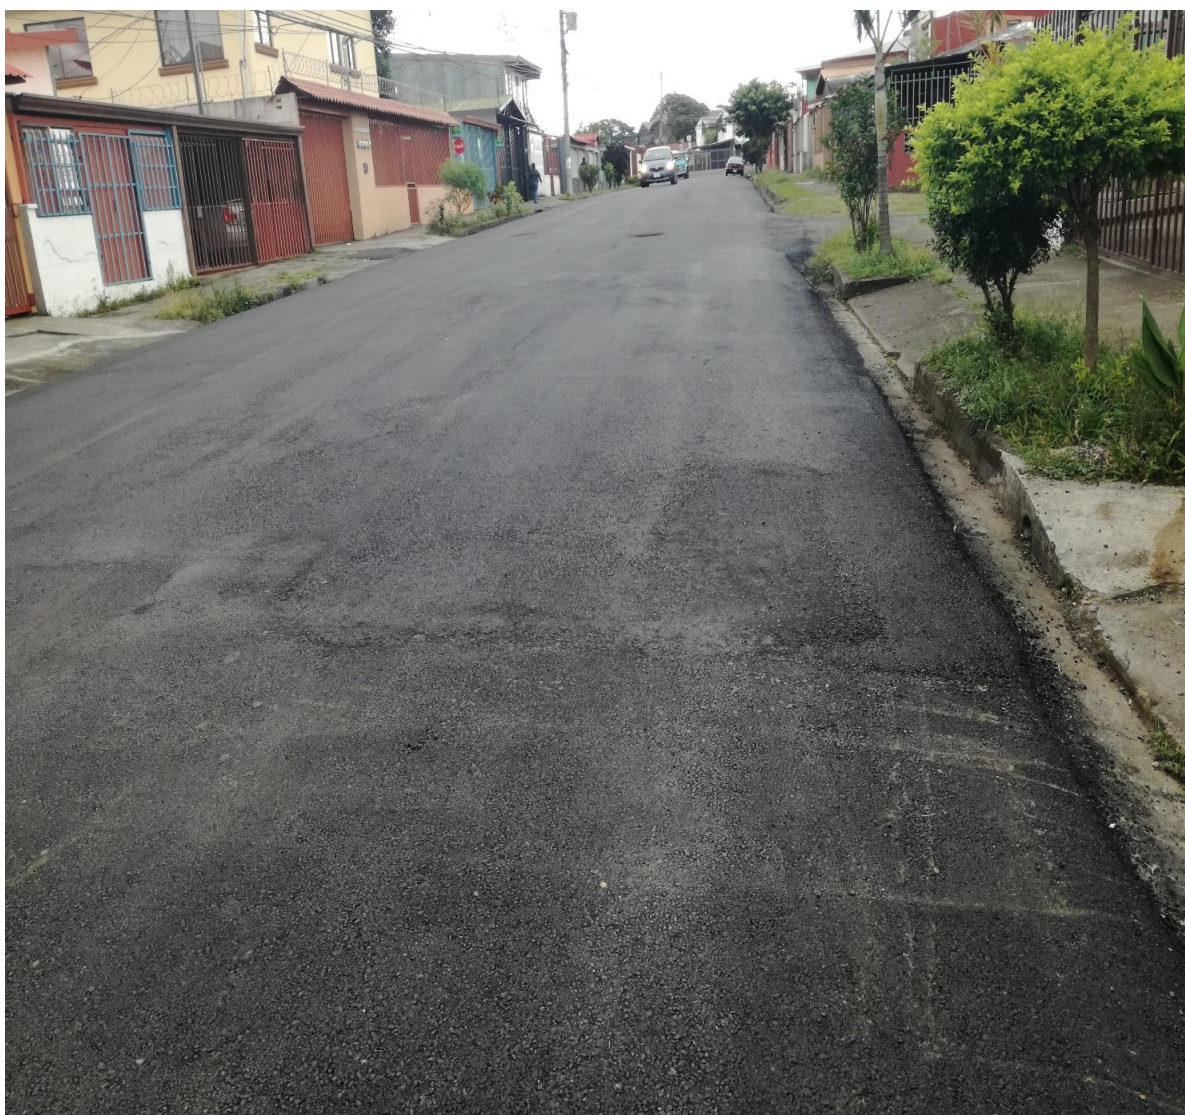
#### 2.2.4. Deformación Superficial

Al tener la carpeta existente una serie de irregularidades, las cuales no se repararon antes de la colocación de la carpeta nueva, originó que la misma adquiriera las formas que presentaba la carpeta existente. Esta corrugación origina cierta vibración en los vehículos sin llegar a provocar incomodidad, y un acabado final que no se ajusta a las buenas prácticas constructivas.
