INFORME PARCIAL - SOBRE LA TRAMITACIÓN E INSPECCIONES DE LAS OBRAS DURANTE EL PROCESO CONSTRUCTIVO – DISTRITO SAN JUAN DE DIOS DE DESAMPARADOS

20 de febrero de 2017
INFORME N° **AI-EAE-002-17**

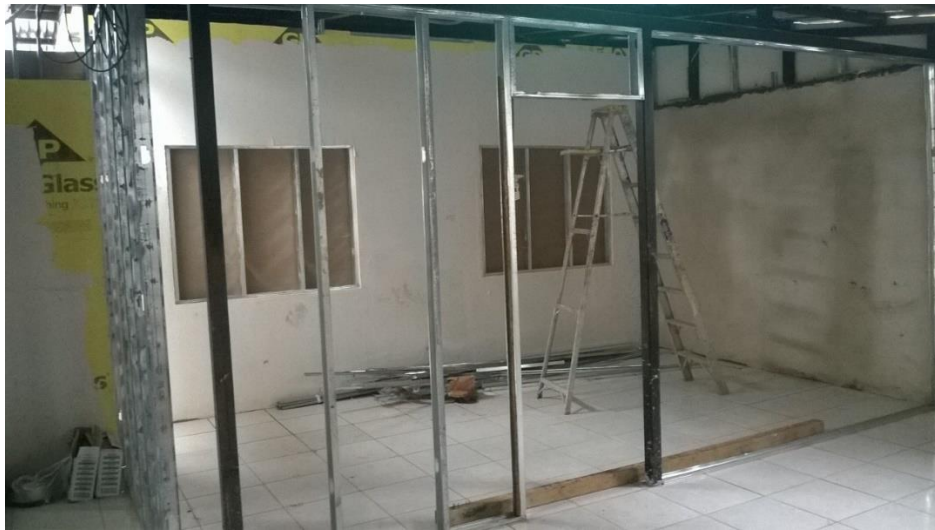
La obra presenta diferencias con los planos constructivos de permisos, en lo que respecta al área construida, producto de la ampliación se incumple con la ventilación e iluminación natural de las habitaciones, y con el área de cobertura la cual se encuentra al 100%, aspecto que el Plan de Ordenamiento Territorial permite en la zona un 70%.

Foto N° 1: Ventanas sin ventilación

Una de las probables causas, es la debilidad del Área de Fiscalización Urbana para realizar las inspecciones en lo referente a las construcciones que se están realizando en la zona. Lo que origina que la contribuyente pueda realizar cambios irrespetando los lineamientos del permiso otorgado.

Durante la visita del día 19/10/2016, coordinada por la Auditoría Interna, el Inspector emitió la Notificación N° 4906, por los detalles antes mencionados.

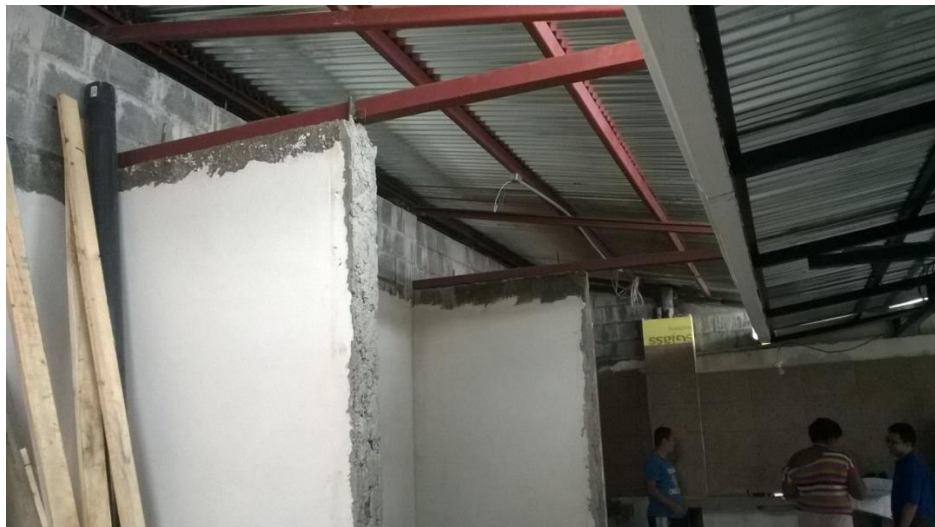
Foto N° 2: Construcción al 100% de la propiedad.

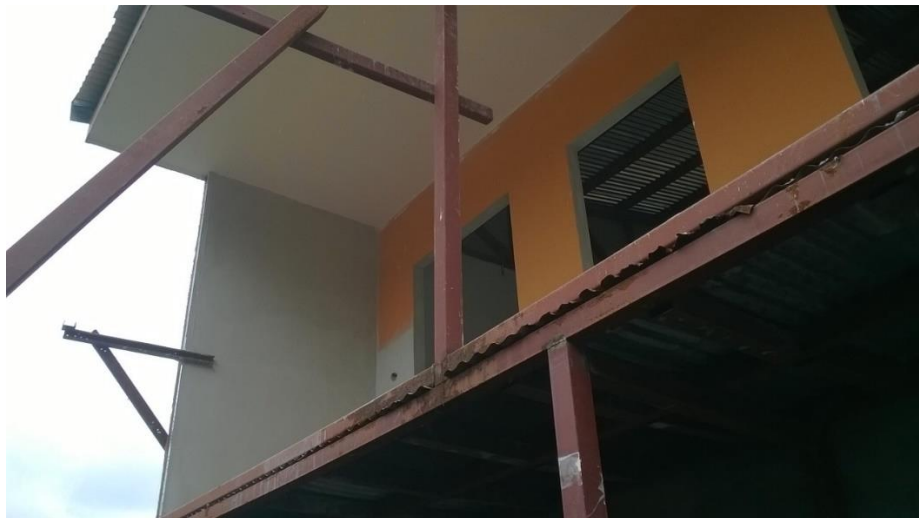
La obra presenta diferencias con los planos constructivos de permisos, en lo que respecta al área construida, producto de la ampliación se incumple con el retiro posterior que especifica el Plan de Ordenamiento Territorial (3 metros). Además de que las gradas de acceso al segundo nivel se construyeron por el lado de afuera de la edificación.

Foto N° 3: construcción sin retiro

Una de las probables causas, es la debilidad del Área de Fiscalización Urbana para realizar las inspecciones en lo referente a las construcciones que se están realizando en la zona. Lo que origina que el contribuyente construya haciendo caso omiso al permiso otorgado.

Durante la visita del día 19/10/2016, coordinada por la Auditoría Interna, el Inspector emitió la Notificación N° 4904, por los detalles antes mencionados.

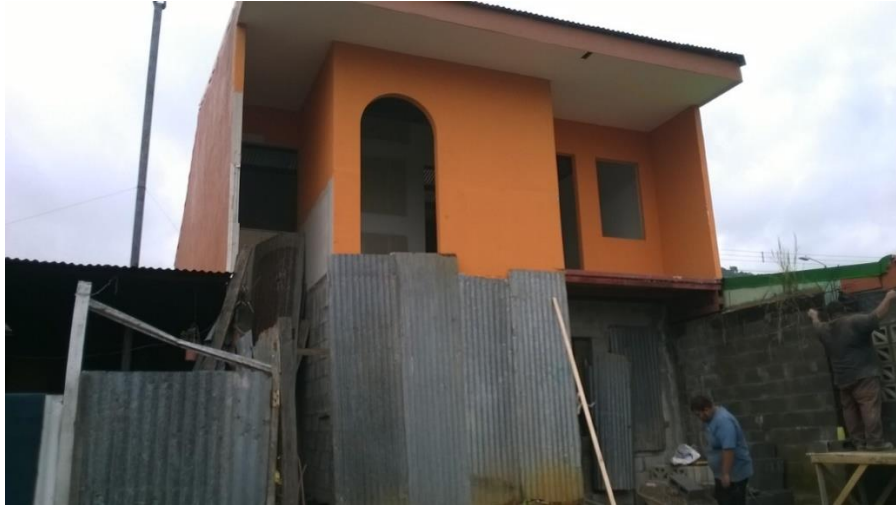
Foto N° 4: Acceso a gradas diferente al diseño

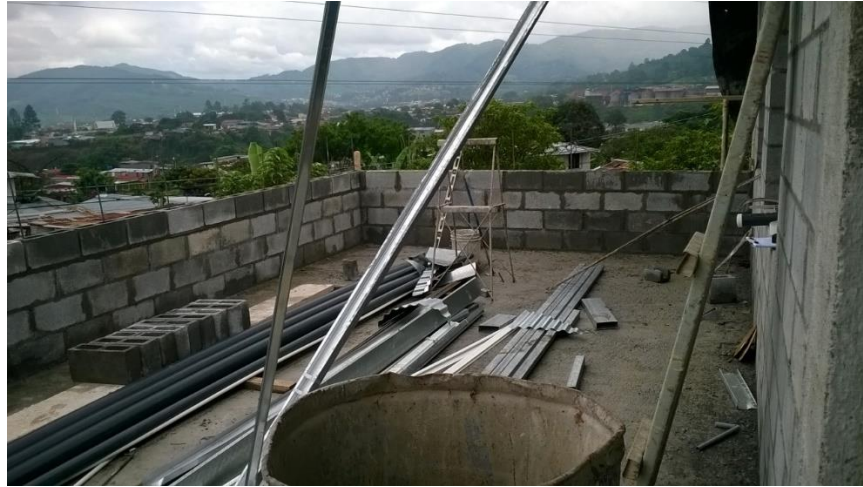
La obra presenta diferencias con los planos constructivos de permisos, al sustituir la cubierta de techo del primer nivel por un entrepiso el cual cumplirá la función de balcón con un área aproximada de 33,52 mts², además se abrió un buque de ventana en las gradas al segundo nivel, lo que origina un incumplimiento con el retiro que permite el Plan de Ordenamiento Territorial (3,0 mts).

Foto N° 5: Construcción de techo por entrepiso.

Una de las probables causas, es la debilidad del Área de Fiscalización Urbana para realizar las inspecciones en lo referente a las construcciones que se están realizando en la zona. Lo que ocasiona que el contribuyente realice cambios en la obra que irrespeta los lineamientos del permiso otorgado.

Durante la visita del día 19/10/2016, coordinada por la Auditoría Interna, el Inspector emitió la Notificación N° 4905, por los detalles antes mencionados.

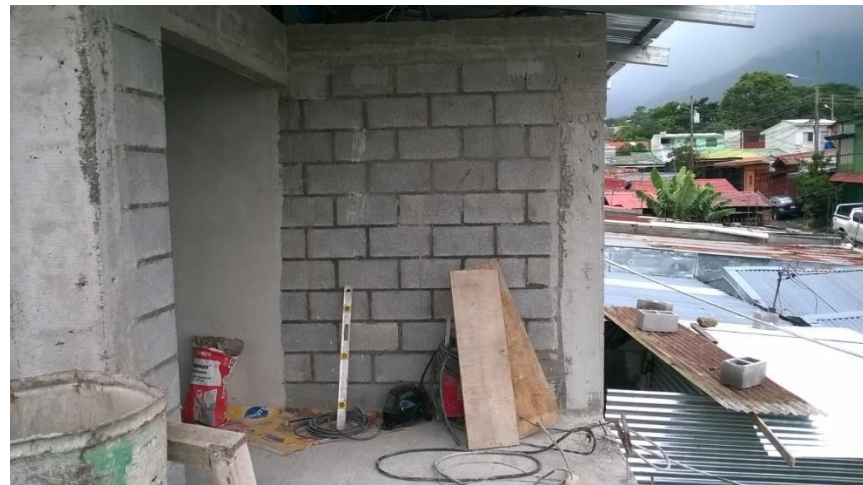
Foto N° 6: Construcción con cambios de diseño.

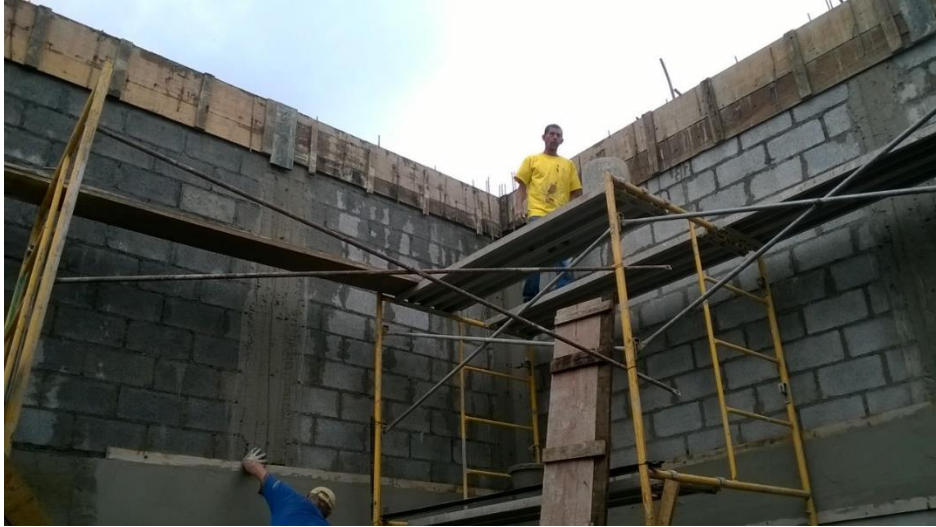
La obra se construye según el permiso otorgado.

Foto N° 7: Construcción conforme a los permisos otorgados.

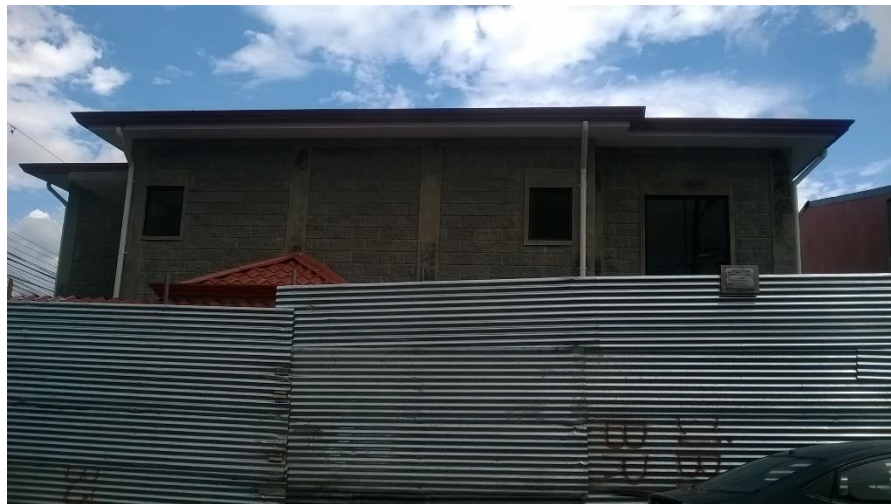
A la hora de la Visita en la obra no se está construyendo y se encuentra cerrada.

Foto N° 8: Construcción cerrada, sin ejecución de obra.

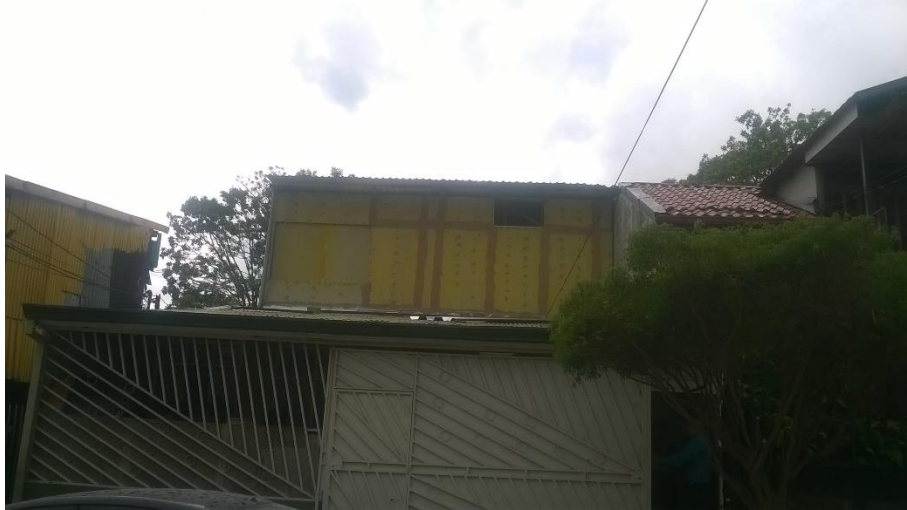
Foto N° 9: Construcción pequeña cerrada, sin ejecución de obra.
