07 de febrero del 2018
INFORME N° AI-INF-036-18

INFORME TÉCNICO – “ESTUDIO DE CARÁCTER ESPECIAL - SOBRE LA CONSTRUCCIÓN DE LA SEGUNDA PARTE DEL CENTRO DE RECUPERACIÓN DE RESIDUOS SÓLIDOS E INSTALACIONES OPERATIVAS DEL ÁREA DE SERVICIOS PÚBLICOS – PATARRÁ”

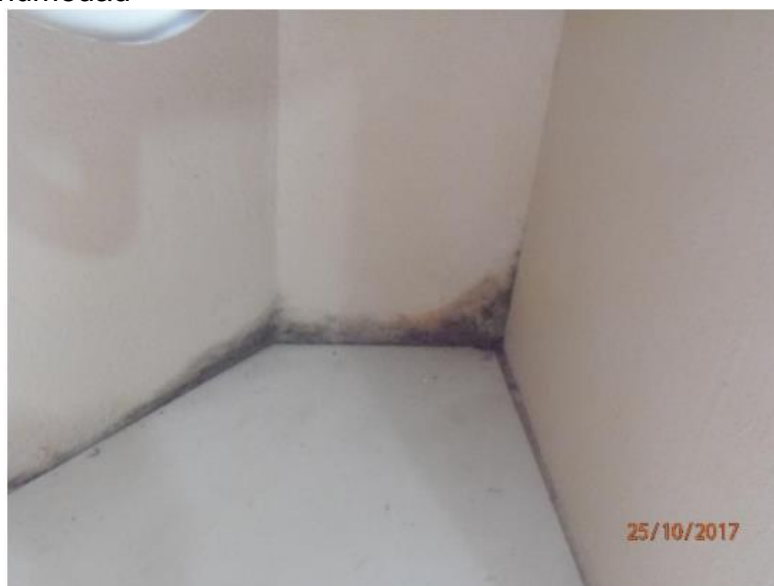
2.5.1. Paredes con Humedad

En la batería de baños de limpieza de vías y zonas verdes, se observan áreas con manchas de humedad

Una de las posibles causas por las cuales se presenta la humedad, es que las celdas de los bloques de fundación no se hallan llenado adecuadamente y queden vacíos que permitan el paso del agua. Este problema constructivo origina que se esté dañando la pintura lo que ocasionará que la administración esté invirtiendo recursos que no son propios del mantenimiento normal de edificaciones de este tipo.

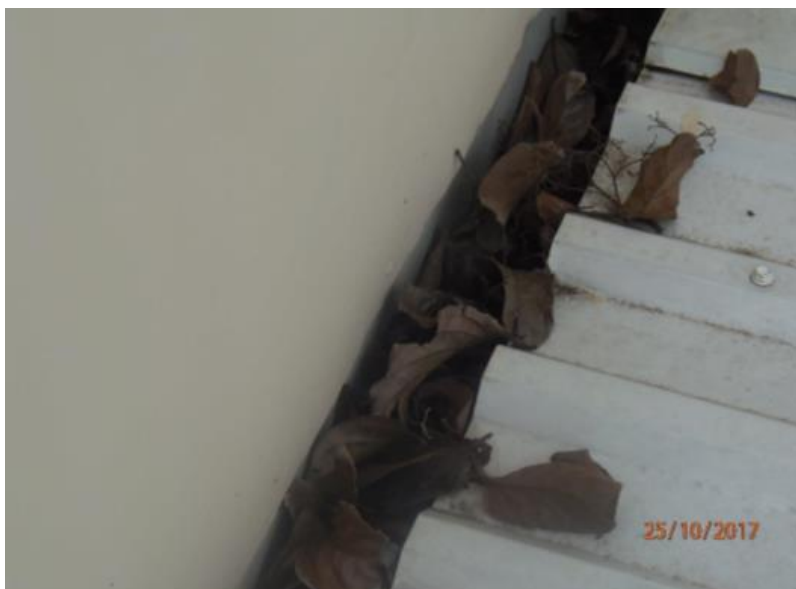
2.5.2. Limpieza de Canoas

Las canoas se encuentran llenas de hojas de los árboles que están cerca de la edificación.

Esta problemática se seguirá presentando como resultado del lugar donde se realizó el proyecto y que en apariencia no se consideró dentro del diseño el manejo que se le darían a las hojas de los árboles. Esta omisión origina que la administración asigne una persona para que limpie las canoas regularmente, con el fin de evitar que las hojas se acumulen y con la complicidad de que la humedad pudra las canoas.

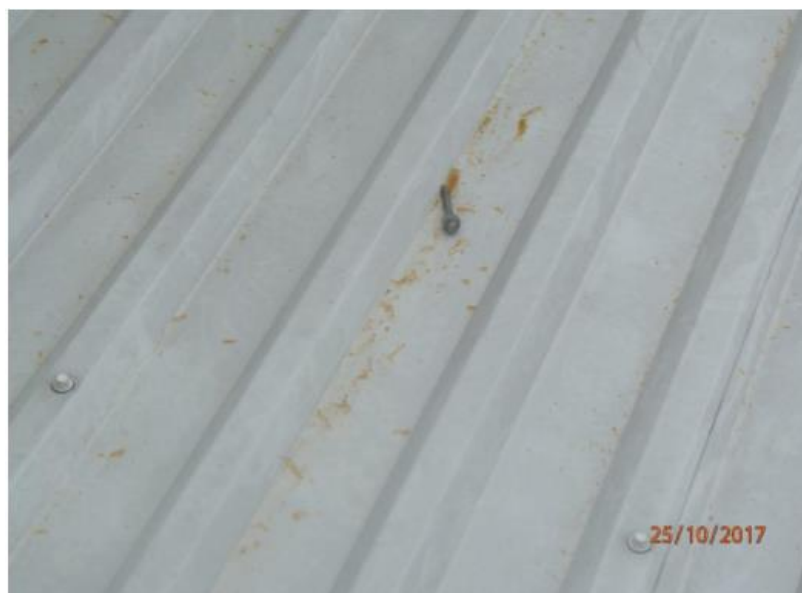
2.5.3. Partes de la Cubierta con Óxido

Se observan áreas de la cubierta del techo de las baterías sanitarias con oxidación.

La probable causa de la presencia de óxido en la cubierta es que se encuentran esquirlas de hierro producto de algún tipo de corte en hierro que se realizó cerca de la cubierta. La presencia de óxido origina que a la brevedad la administración tenga que invertir en la aplicación de algún tipo de inhibidor de óxido, para conservar la vida útil de las láminas de la cubierta.

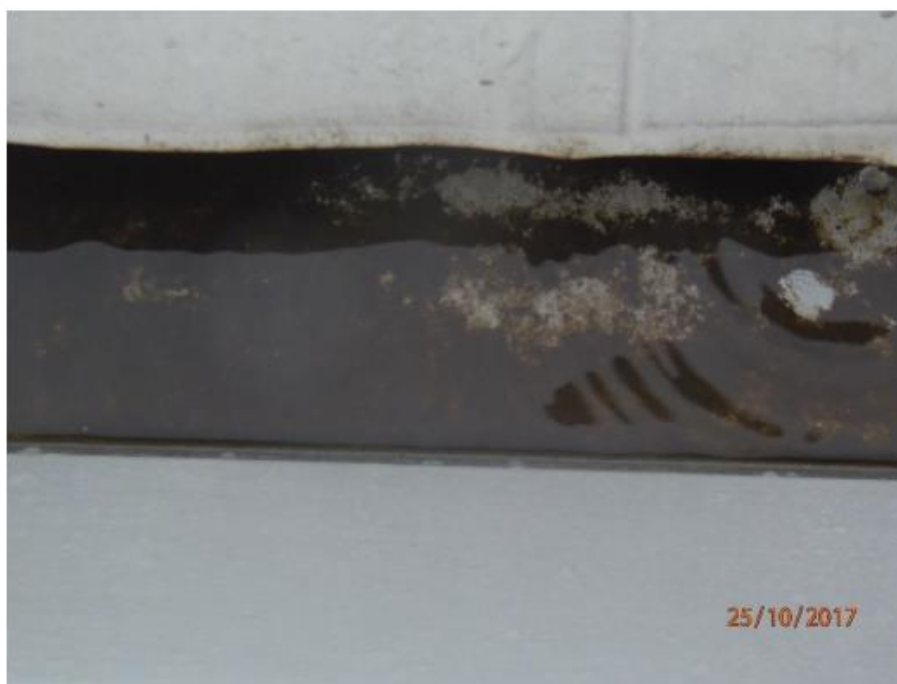
2.5.4. Canoas

Las canoas carecen del desnivel necesario para que las aguas fluyan adecuadamente. Por lo que se observan zonas que conservan agua.

Una de las posibles causas es que la pendiente de las canoas no es la adecuada para la evacuación de las aguas. Este almacenamiento de agua en ciertas zonas acelera el proceso de oxidación y por consiguiente una disminución en la vida útil del elemento.

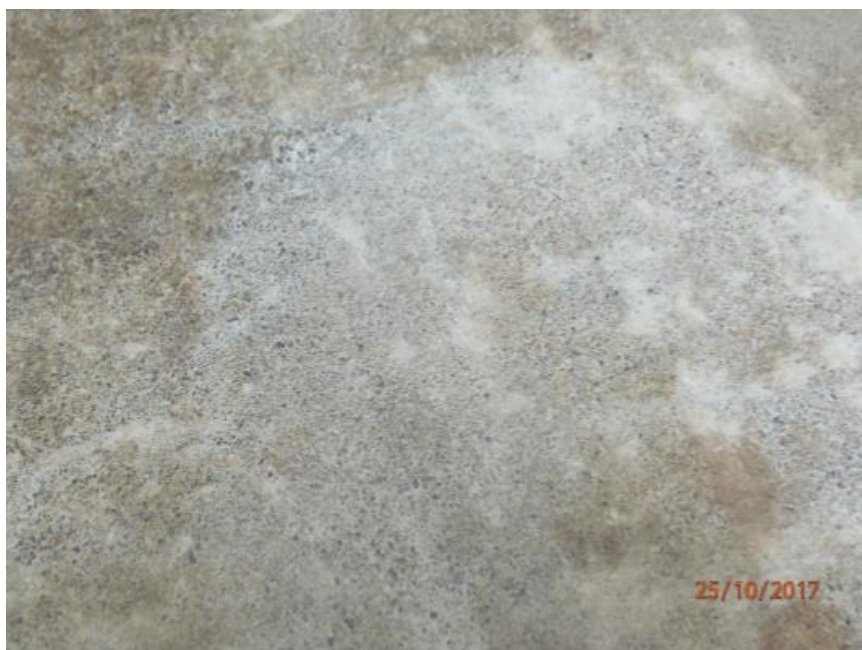
2.5.5. Losa de Concreto

En la losa de concreto del área de lavado de camiones, se observa como el agregado grueso está expuesto.

La causa por la que se presenta esta condición se debe a que por orden del Supervisor del proyecto se mandó a pulir la losa. Esta situación originó la pérdida del recubrimiento superficial y por ende la pérdida de la resistencia a la abrasión (desgaste del concreto), además la losa se vuelve más vulnerable al ataque de los químicos producto del lavado de los camiones de recolección de basura. Por lo que la vida útil de la losa de concreto será menor a lo diseñado.
