INFORME – SOBRE LA CONSTRUCCIÓN DEL PROYECTO DE EDIFICIO DE RED DE CUIDO EN URBANIZACIÓN LA CAPRI – DISTRITO SAN MIGUEL DE DESAMPARADOS

Valorar en materia de la ingeniería civil el sistema de control interno con respecto a la "Construcción del proyecto de Edificio de Red de Cuido en Urbanización La Capri, San Miguel de Desamparados".

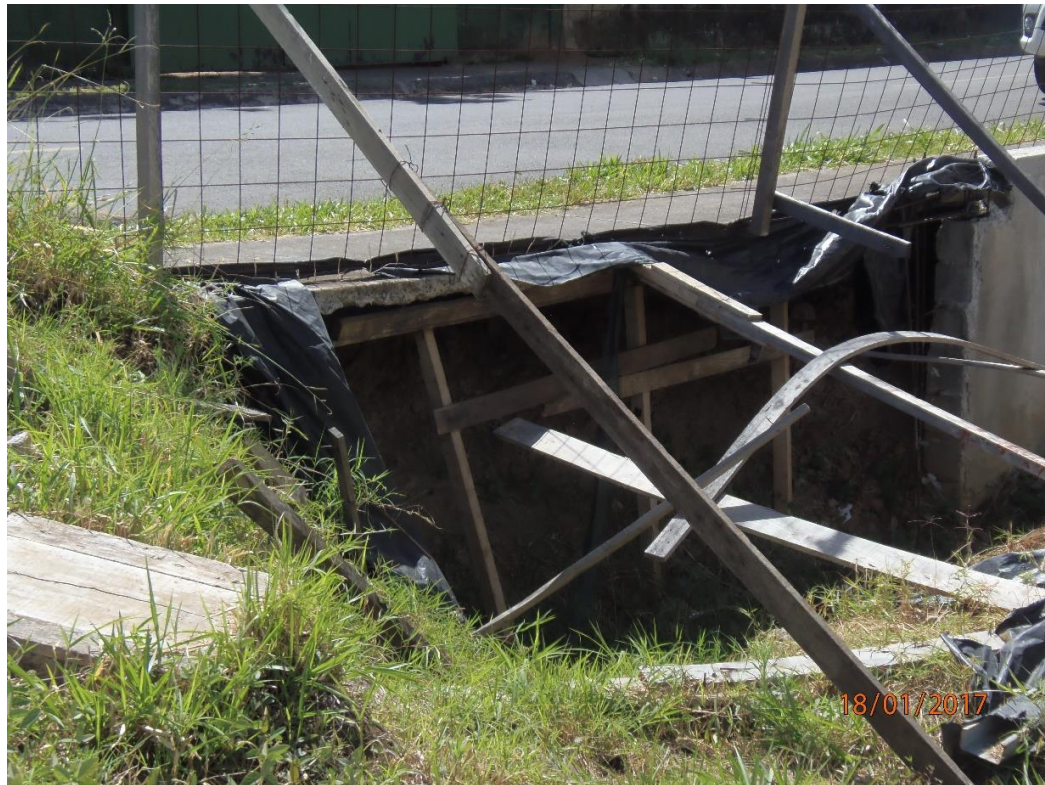
2.3.1. Muro de Retención

Falta la construcción del muro de retención, el cual brinda soporte a la acera.

La probable causa de esta debilidad se debe a que la empresa contratada incumplió con la finalización del proyecto. Esta omisión originó que dos tramos de la acera quedaran sin ningún tipo de apoyo.

Sobre este aspecto la Auditoría Interna realizó la Advertencia N° AI-EAD-003-17, del 16/02/2017.

En visita posterior a la fecha de la Advertencia por parte de la Auditoría Interna, se estaban realizando los muros de retención para posterior reparar dichas aceras.

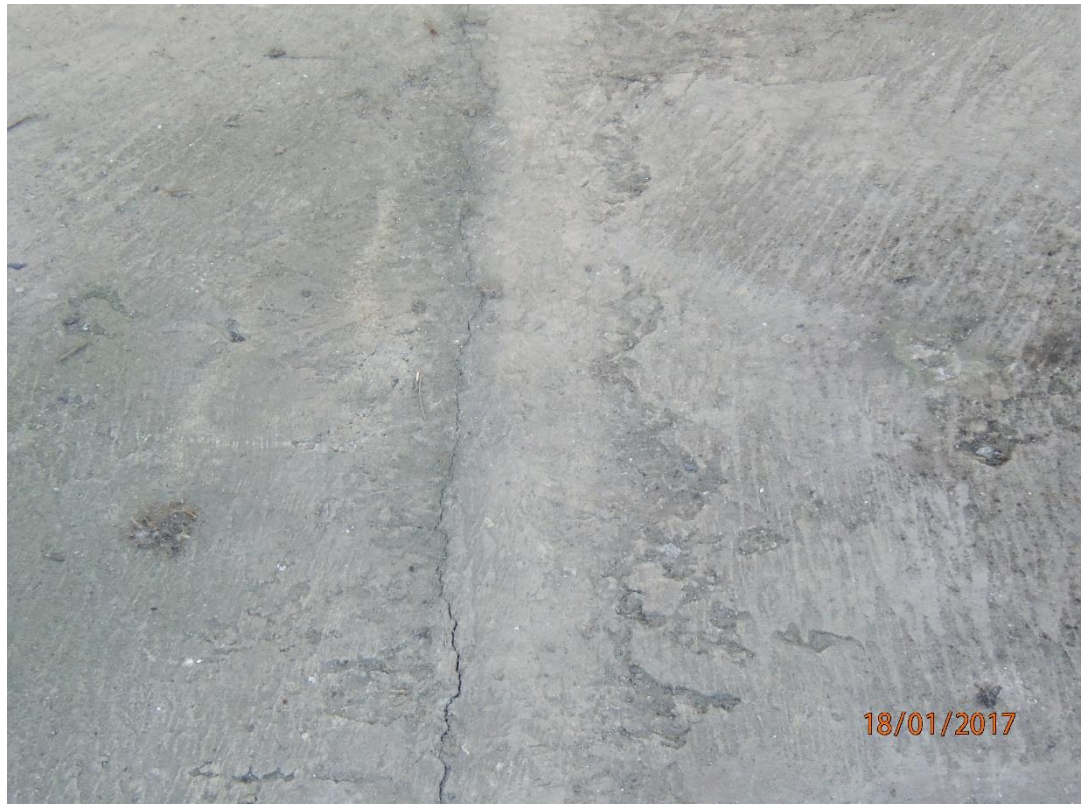
2.3.2. Contrapiso con fisuras

Se observan gran cantidad de fisuras en el contrapiso.

La posible causa de estas fisuras es que se chorrearon guías de concreto (maestras). Esto origina juntas frías (Unión de concreto viejo con nuevo) que a la postre se convierten en fisuras.

4.2.4. Realizar un estudio de las fisuras que presenta el contrapiso con el fin de proponer un plan remedial, y así evitar daños futuros. (Aparte 2.3.2)

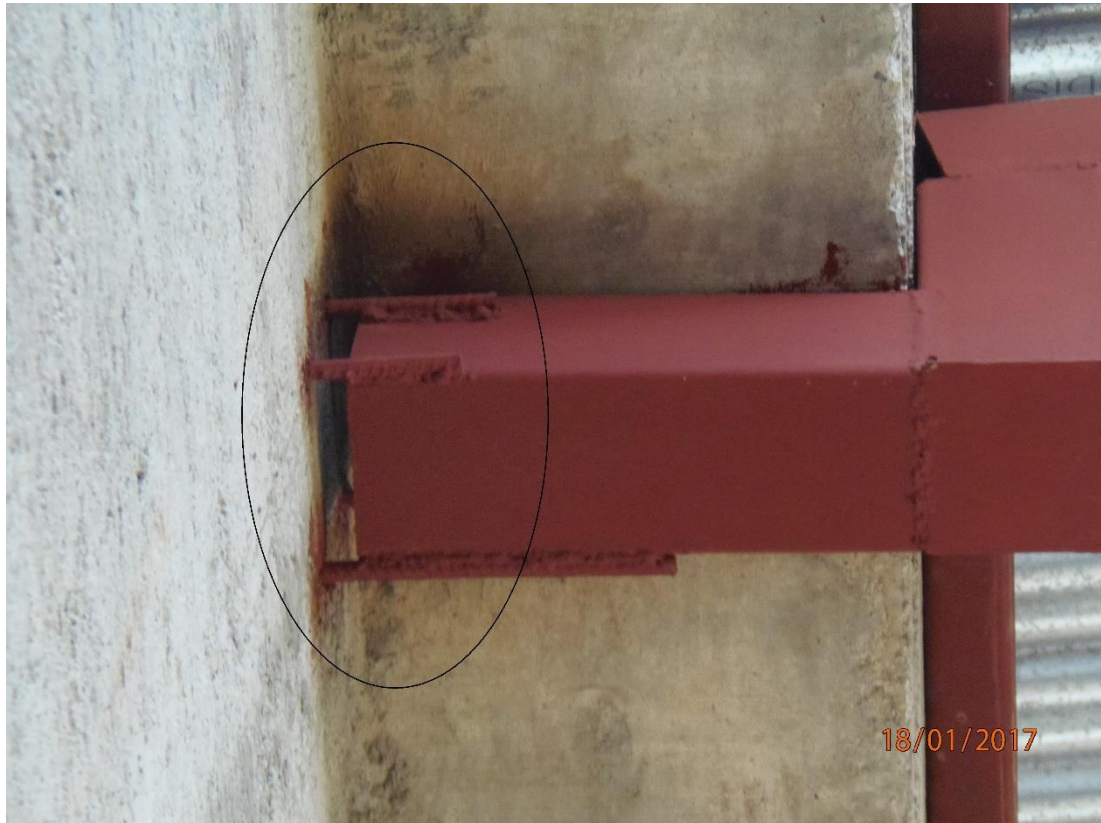
2.3.3. Estructura de Techo

Se carece de placas de anclaje, a la hora de fijar la estructura metálica a las paredes de concreto.

La posible causa de esta omisión se debe a la falta de rigurosidad por parte de la inspección a la hora de recibir dicha actividad. Esta falta origina un procedimiento constructivo que falta a las buenas prácticas constructivas.

4.2.5. Diseñar las placas de anclaje de la estructura de techos y agregarlo al nuevo cartel de licitación.(Aparte 2.3.3)

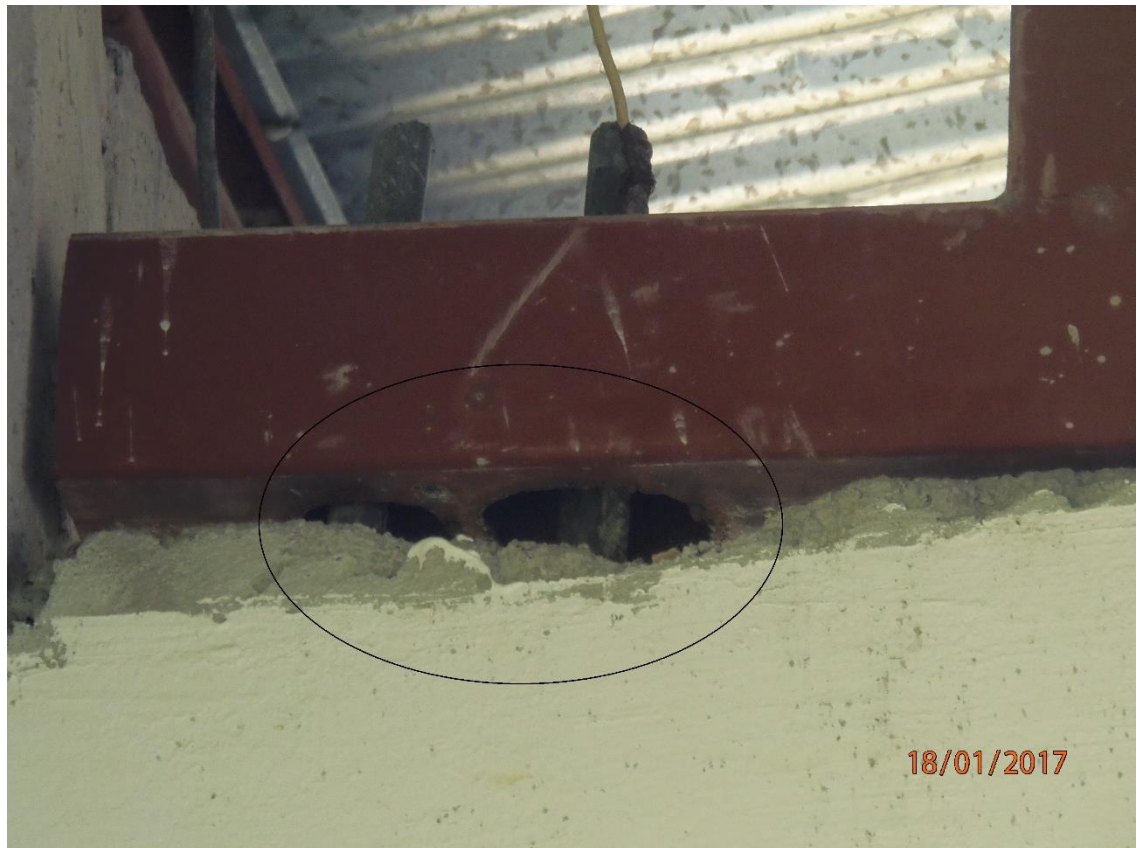
2.3.4. Estructura de Techo

Se está utilizando la máquina de soldar para hacer los pasantes de las tuberías eléctricas.

La posible causa de esta omisión se debe a la falta de rigurosidad por parte de la inspección a la hora de recibir dicha actividad. Esta falta origina un debilitamiento del tubo que forma parte de la estructura de techo.

4.2.6. Colocar refuerzos en todas aquellas áreas que se perforo la estructura de techos utilizando la máquina de soldar. (Aparte 2.3.4)

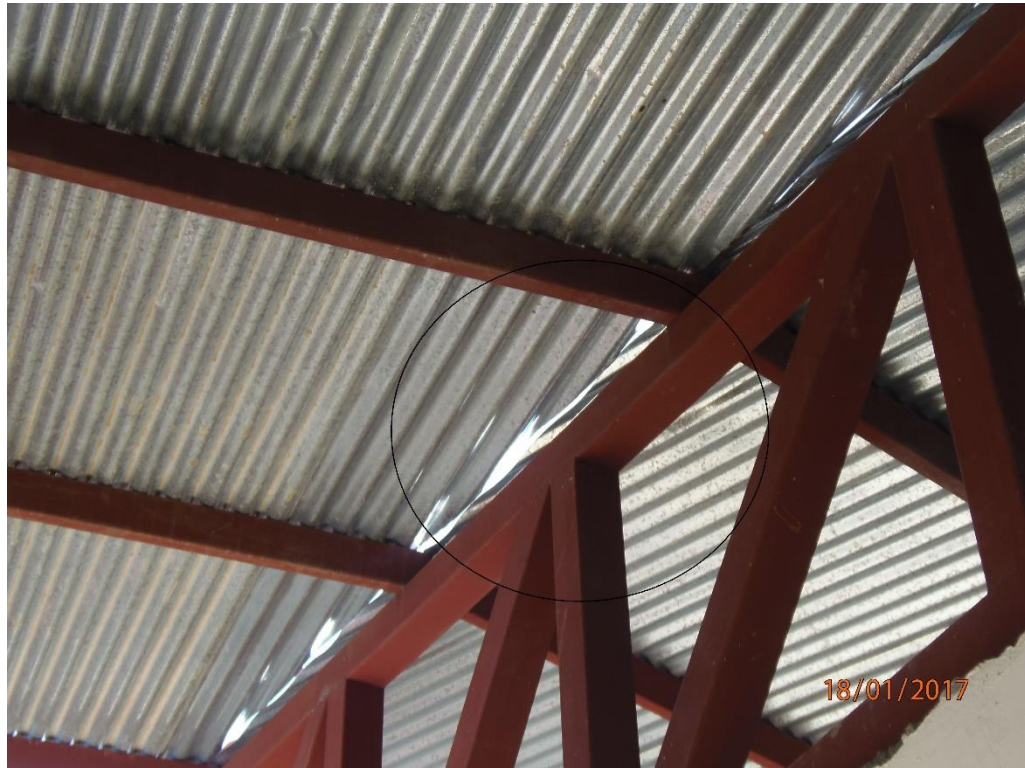
2.3.5. Cubierta

Se observan zonas carentes de la parte de hojalatería.

La posible causa de esta omisión se debe a la falta de rigurosidad por parte de la inspección a la hora de recibir dicha actividad. Esta falta origina un gasto adicional a la municipalidad ya que dicha actividad se encuentra cancelada y se carece de un ítem de hojalatería.

4.2.7. Analizar y recomendar si la condición en que se encuentra la cubierta es la más adecuada en funcionalidad y operatividad. (Aparte 2.3.5)
