Informe Estudio Especial sobre denuncia presentada por la colocación de señalización vertical y horizontal de señales de tránsito en el distrito Gravilias

01 de octubre de 2015

INFORME N° 401-15

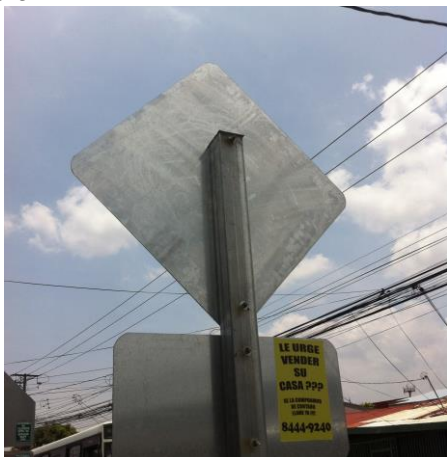
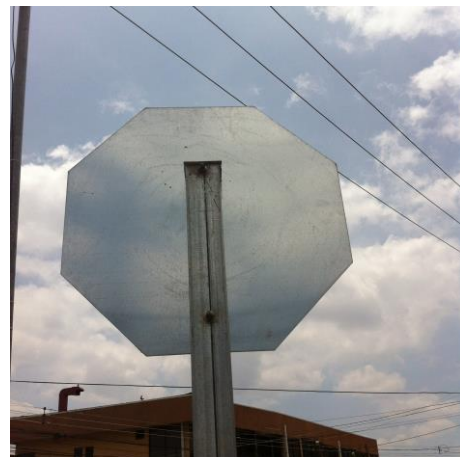
- Los días 26 de febrero de 2015 y 10 de agosto de 2015, se realizaron sendas visitas a la comunidad del Porvenir de Desamparados, frente a la escuela pública, con el objeto de verificar la instalación de las señales de tránsito respectivas y la construcción de los reductores de velocidad. De dicha inspección se pudo determinar:
 - Falta de identificación en la señales instaladas que pertenecen a la Institución.

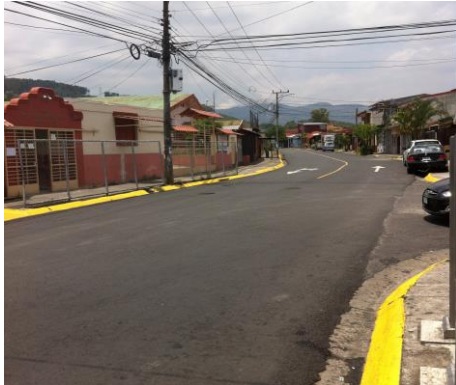
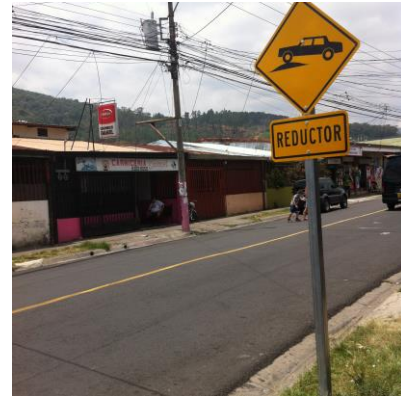
- No se han construido los reductores de velocidad, lo único que se visualiza son las señales verticales, donde se indica la existencia de los reductores.

En la inspección realizada en el mes de febrero de 2015, se pudo comprobar el inicio de la instalación de las señales de tránsito vertical y horizontal, excepto la construcción de los reductores de velocidad, a pesar de la instalación de los sendos rótulos.

En la visita efectuada en el mes de agosto, se logró observar la instalación de la totalidad de las señales verticales y horizontales, excepto los reductores de velocidad, que a la fecha no se han construido.

4.3- Girar las instrucciones a la Unidad Técnica de Gestión Vial para que en el término de treinta días naturales construya los reductores de velocidad citados y recomendados por la Dirección de Ingeniería de Tránsito del Ministerio de Obras Públicas y Transportes.

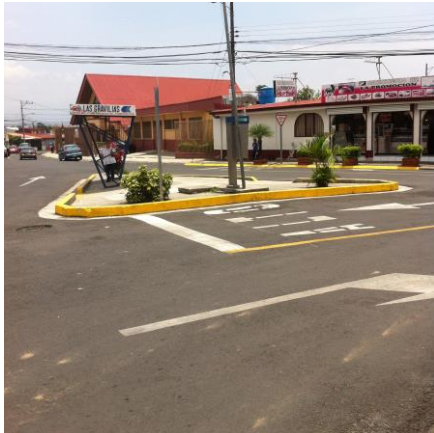
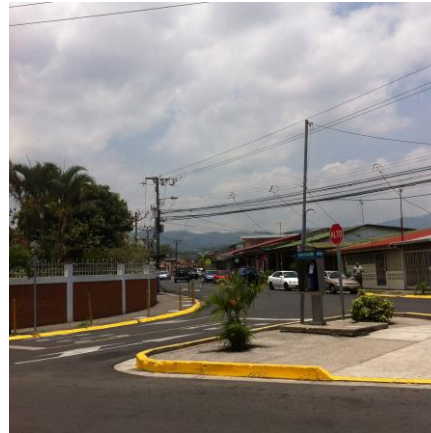
- Se cumplió con la mayoría de las recomendaciones dadas por el Departamento de Estudios Básicos del MOPT.
